**LAVORI DI RESTAURO CONSERVATIVO
DELLA NAVATA E DEGLI ALTARI LATERALI
DELLA BASILICA
DI
“ SAN NICOLO’ ”
DI PIETRA LIGURE (SV)**

(Novembre 2011 - Novembre 2012)

Relazione tecnica:

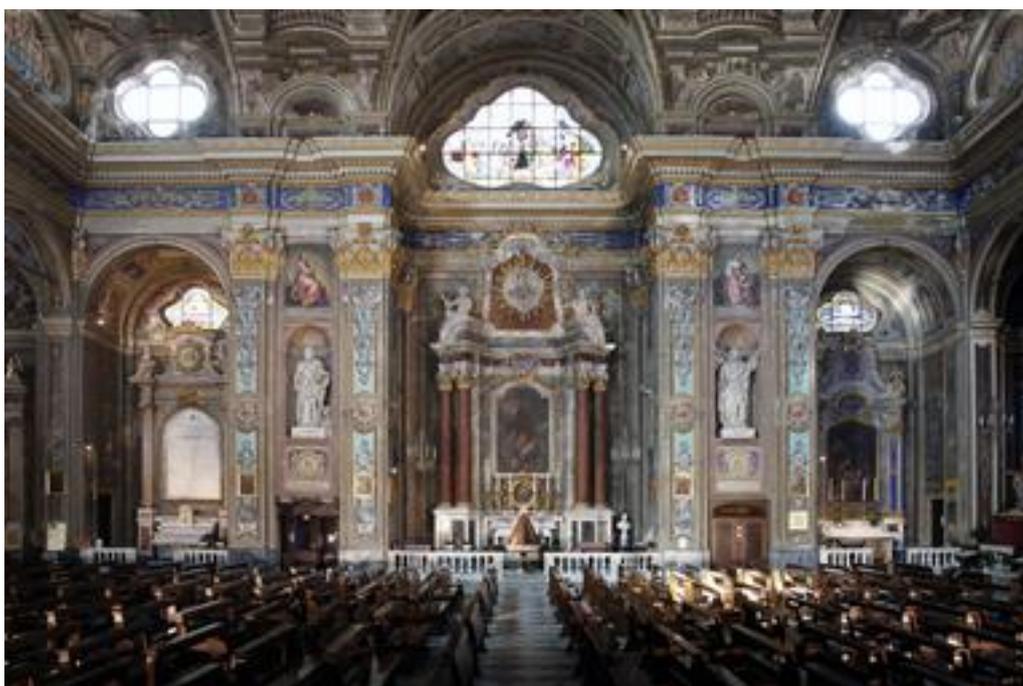
Fotografia n° 1

Lato sinistro, stato di conservazione

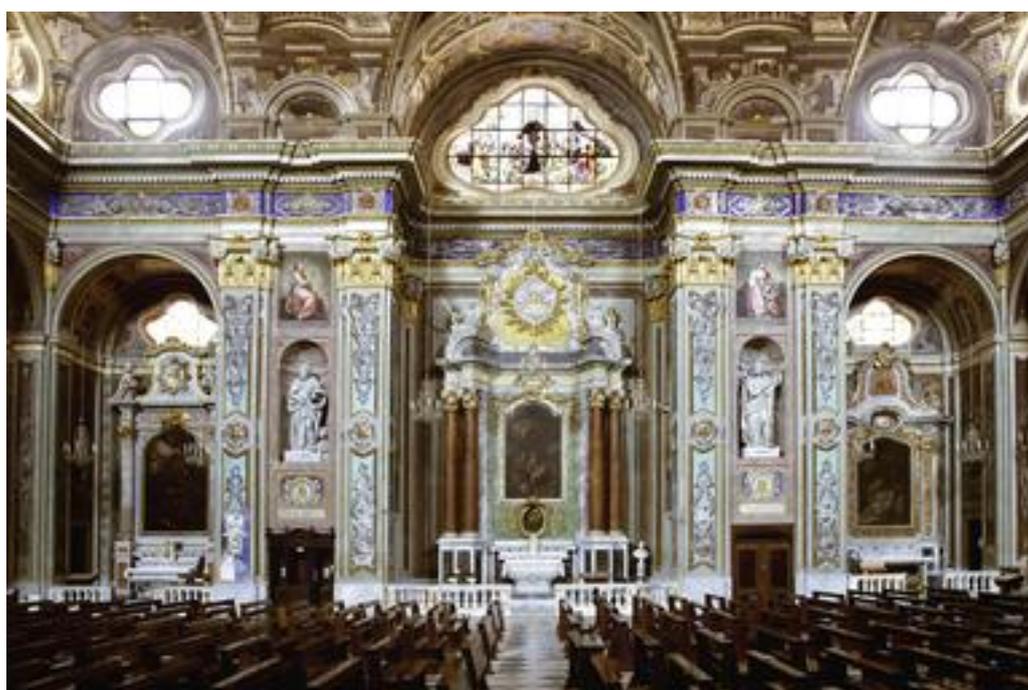
Fotografia n° 2

Lato sinistro a restauro ultimato

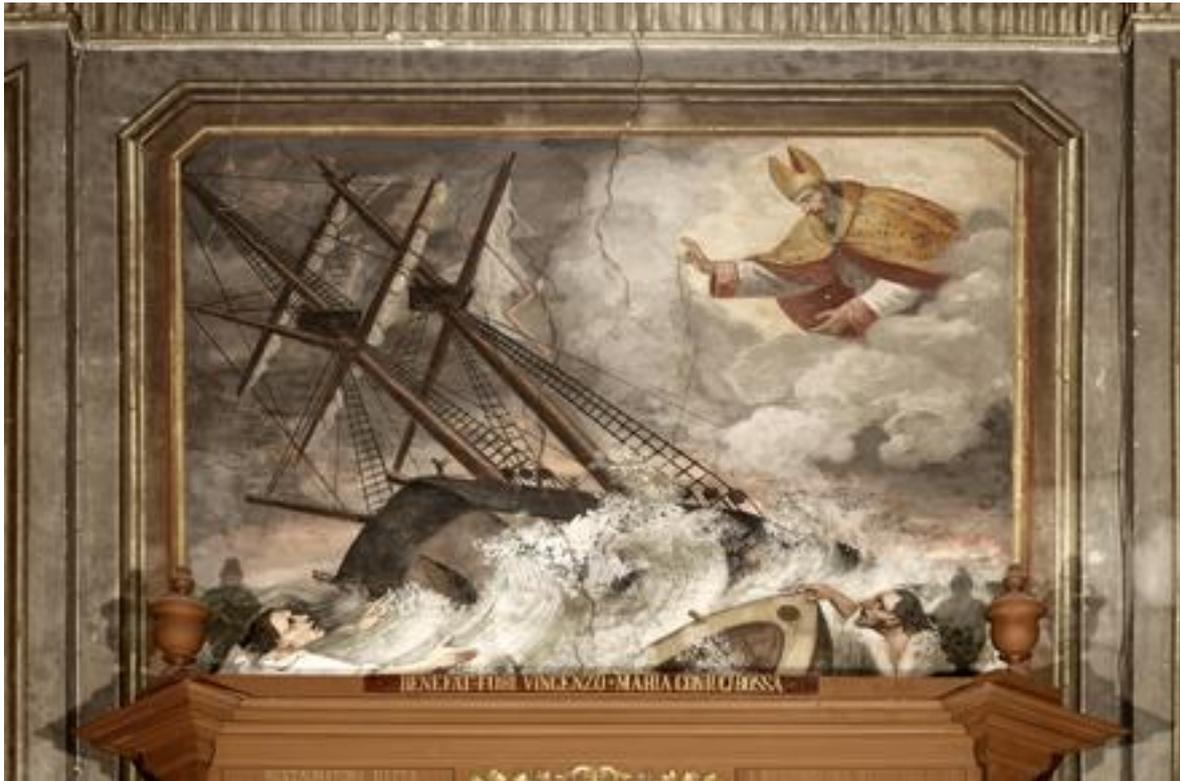
Fotografia n° 3

I dipinti a secco, al bianco di calce, delle volte sopra gli ingressi laterali mostrano i segni di vecchie infiltrazioni che hanno causato la decoesione e la caduta del film pittorico lasciando vaste lacune e solfatazioni importanti, anche i due dipinti di Sacco sempre sopra le porte d'ingresso laterali erano state afflitte da copiose infiltrazioni dalle aperture delle finestre soprastanti con la conseguente decoesione di malta, film pittorico e formazione di sali.

Particolare dall'affresco di Luigi Sacco rappresentante un miracolo di San Nicolò sopra il tamburo dell'ingresso di sinistra

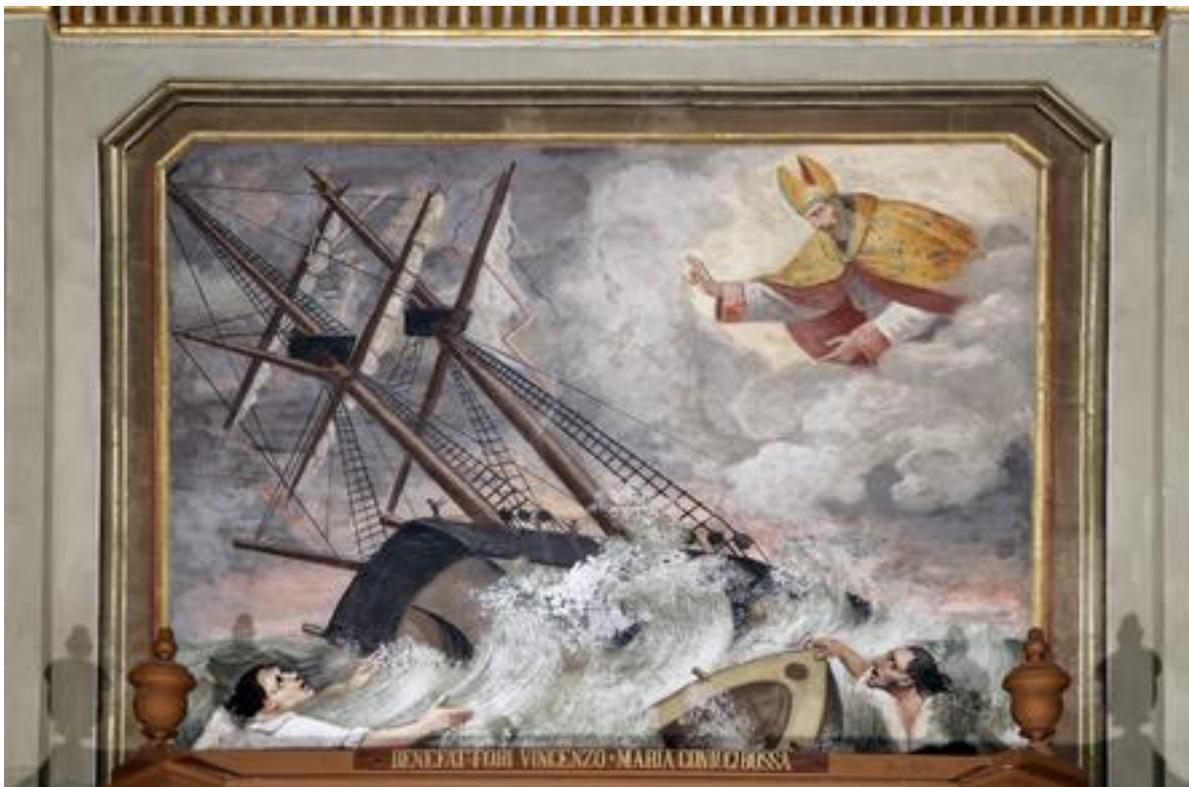
Fotografia n° 4

Lo stesso particolare della fotografia precedente n° 3 a restauro ultimato

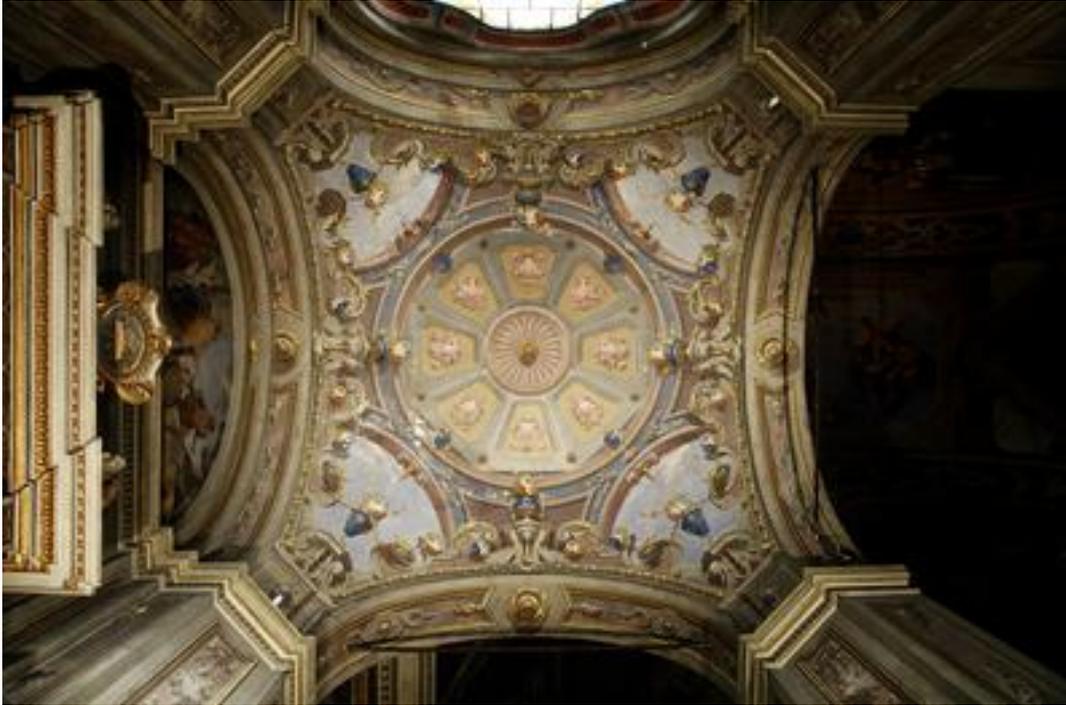
Fotografia n° 5

Particolare della volta lato monte sopra la nicchia di San Nicolò, stato di conservazione

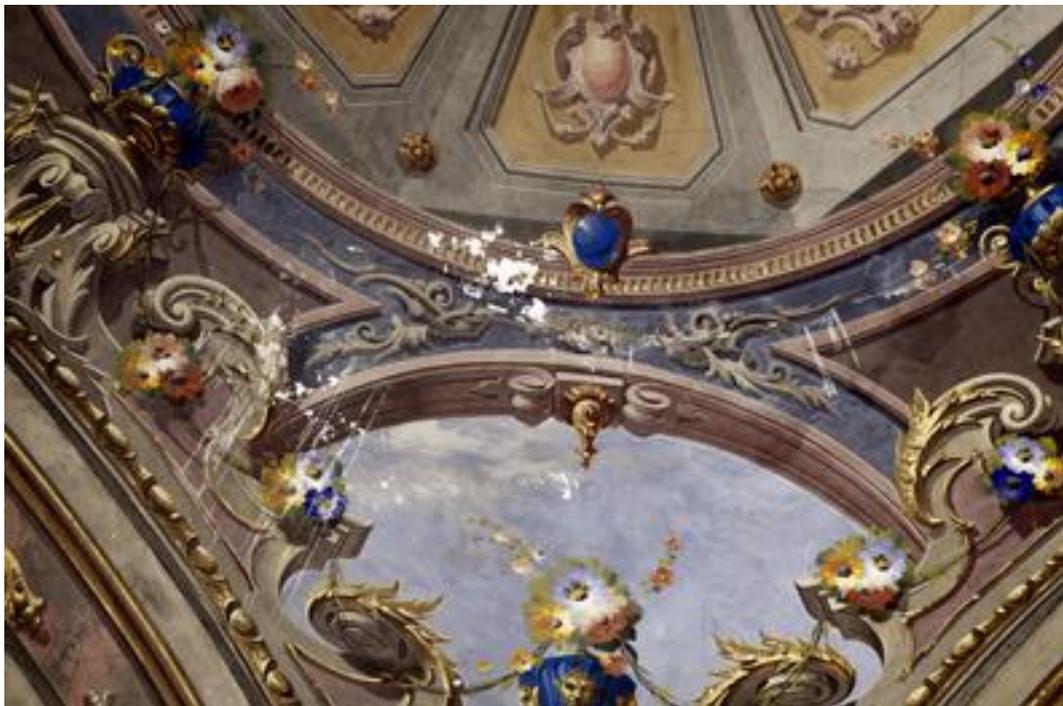
Fotografia n° 6

Particolare dalla fotografia precedente

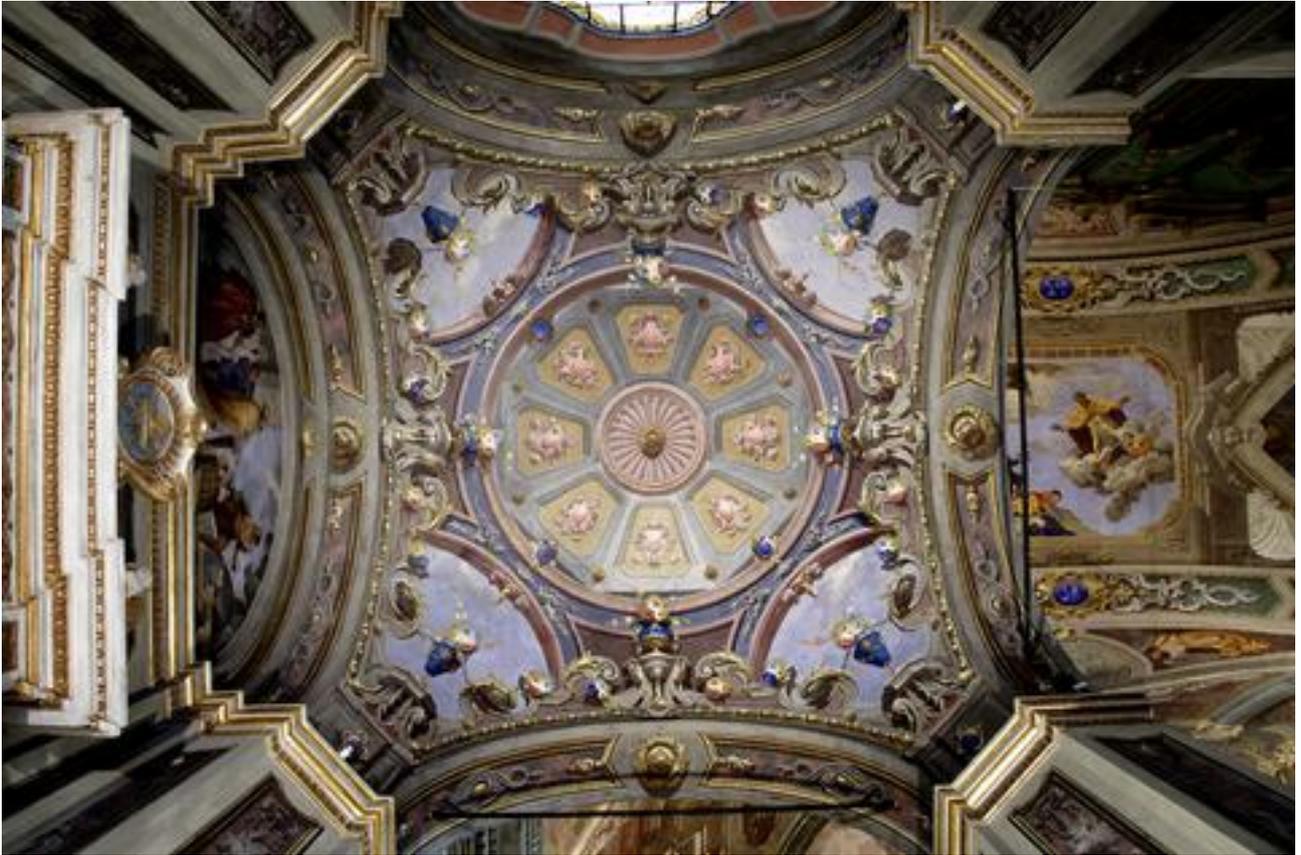
Fotografia n° 7

Lo stesso particolare della fotografia precedente n° 5 a restauro ultimato

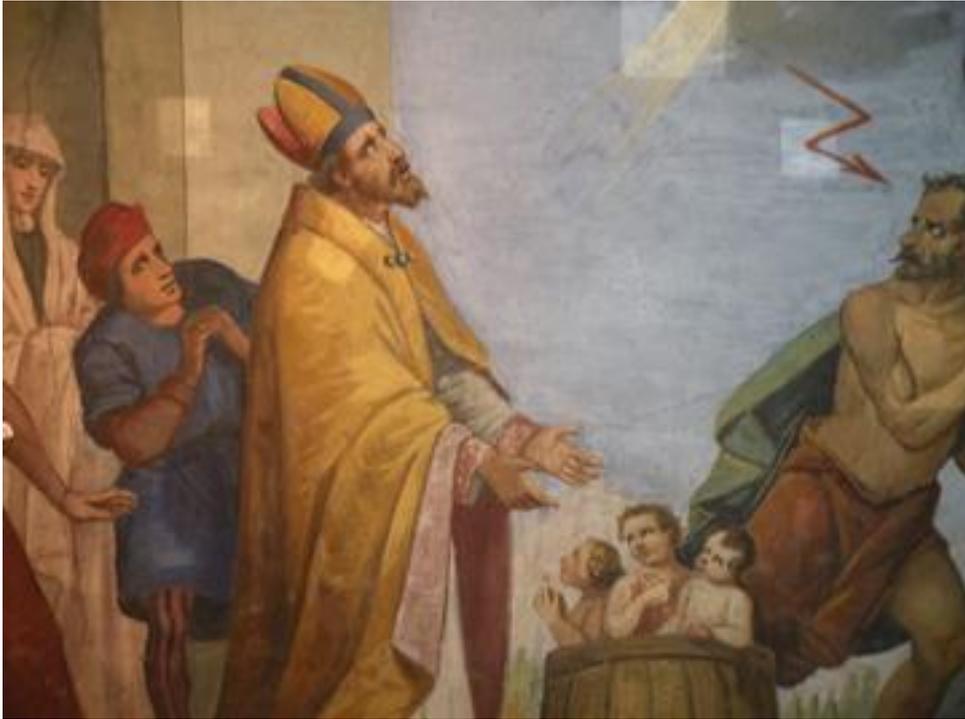
Fotografia n° 9

Particolare con prove di puliture

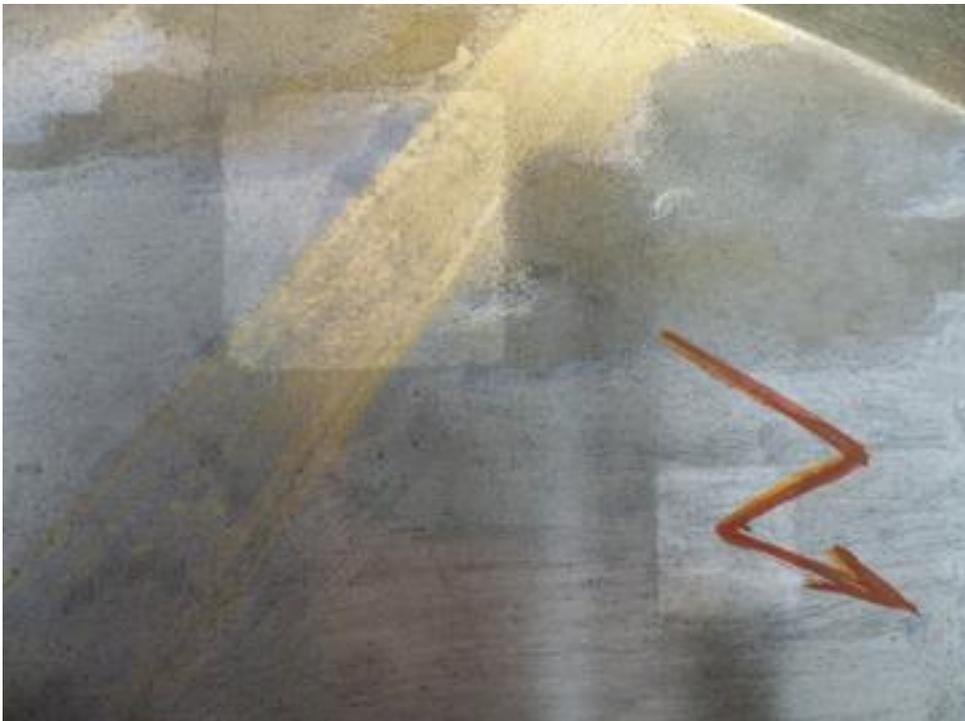
Fotografia n° 10

Particolare di una prova di pulitura

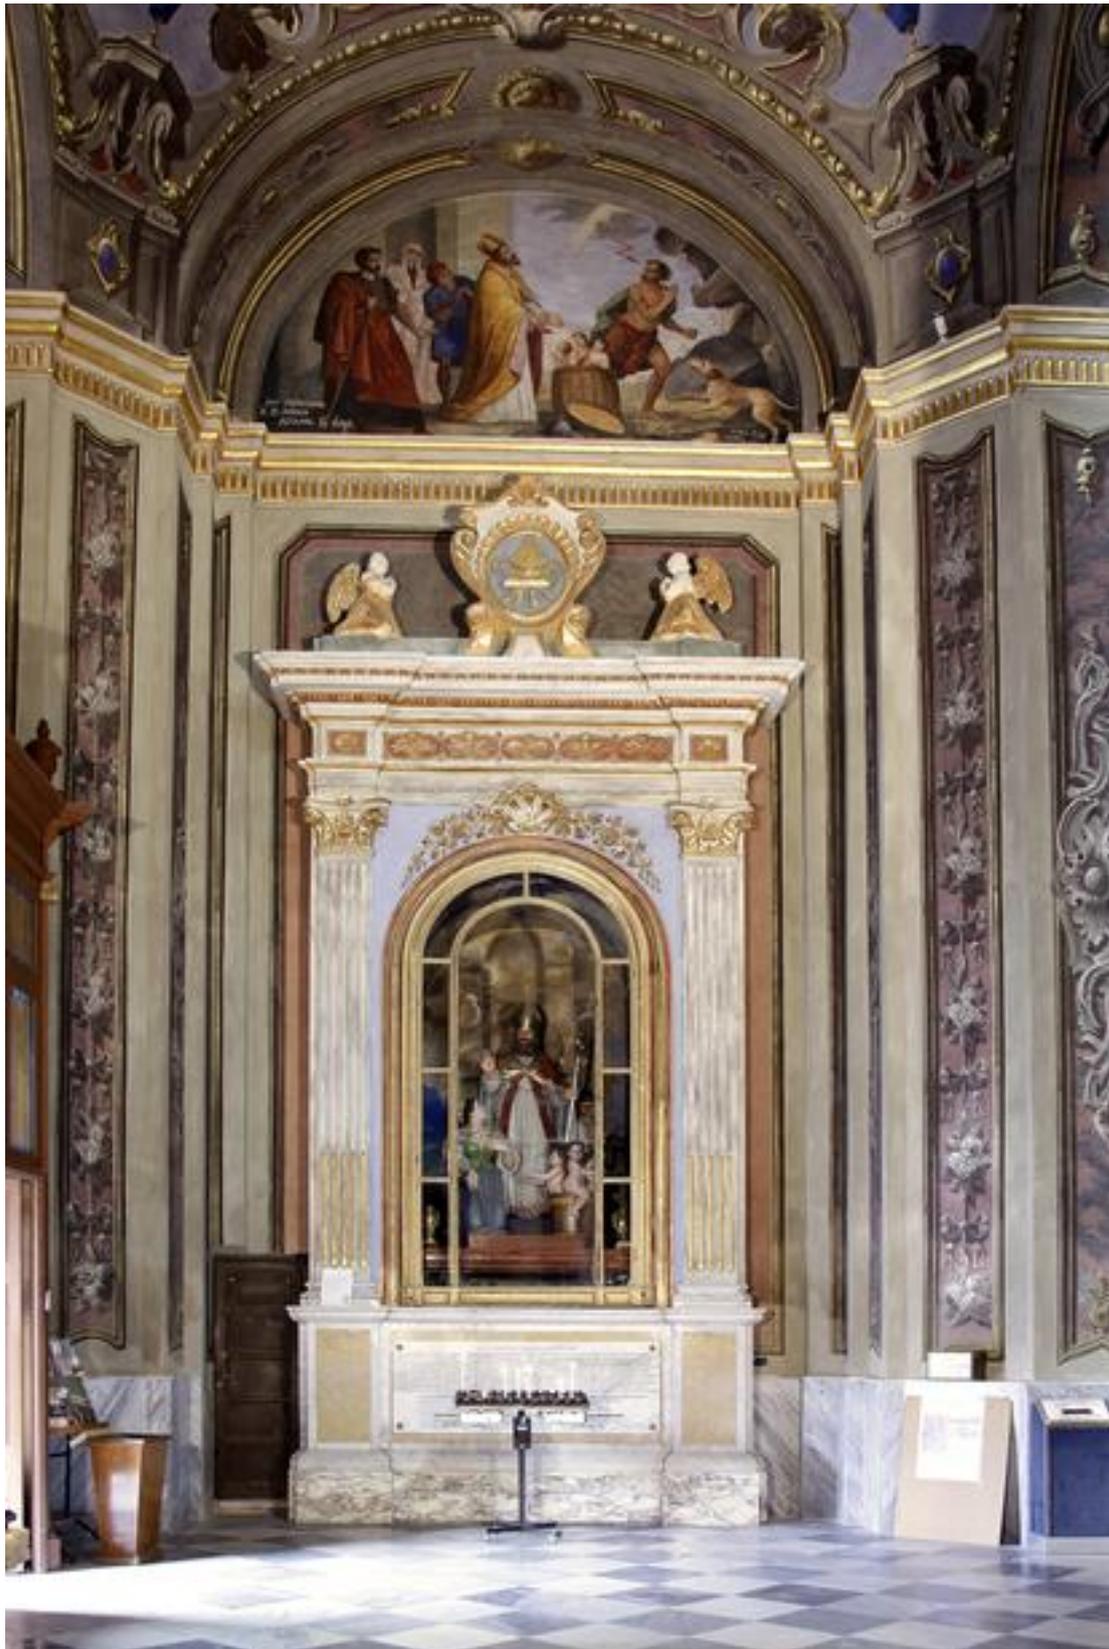
Fotografia n° 11

Lo stesso particolare della fotografia precedente n° 8 a restauro ultimato

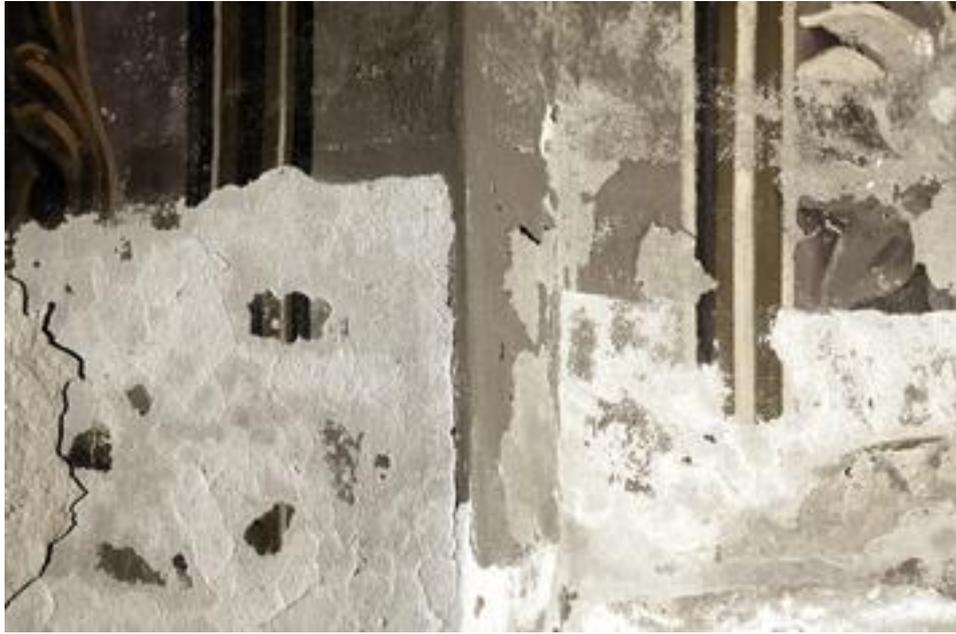
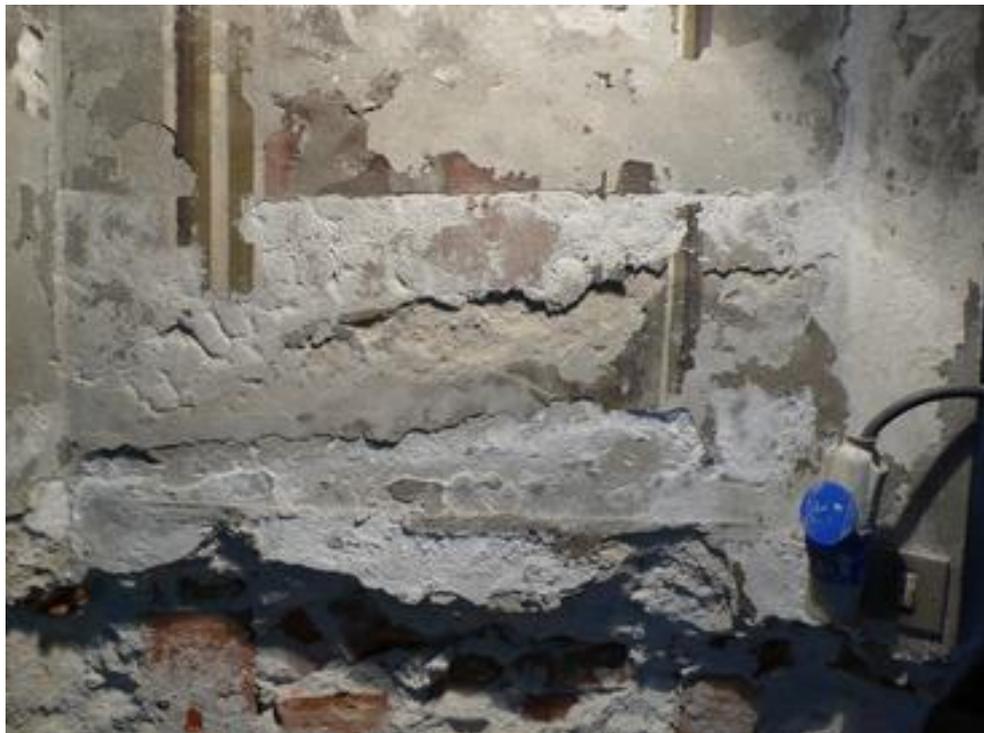
Fotografia n° 12 e n° 13

Tutta la parte bassa sopra i marmi per due/tre metri di altezza ha subito nel tempo diversi interventi sul supporto murario, con malta "bastarda", e una conseguente pesantissima ridipintura con pitture di tipo industriale.

Particolari dello stato di conservazione parte bassa subito sopra la zoccolatura in marmo

Le riprese di malta inaccettabili per composizione chimica e configurazione sono state risarcite previa asportazione con malta di calce idraulica e/o grassello e sabbia e granulometria simile all'originale. Le lacune degli strati di intonaco di supporto sono state risarcite con iniezioni di malta premiscelata.

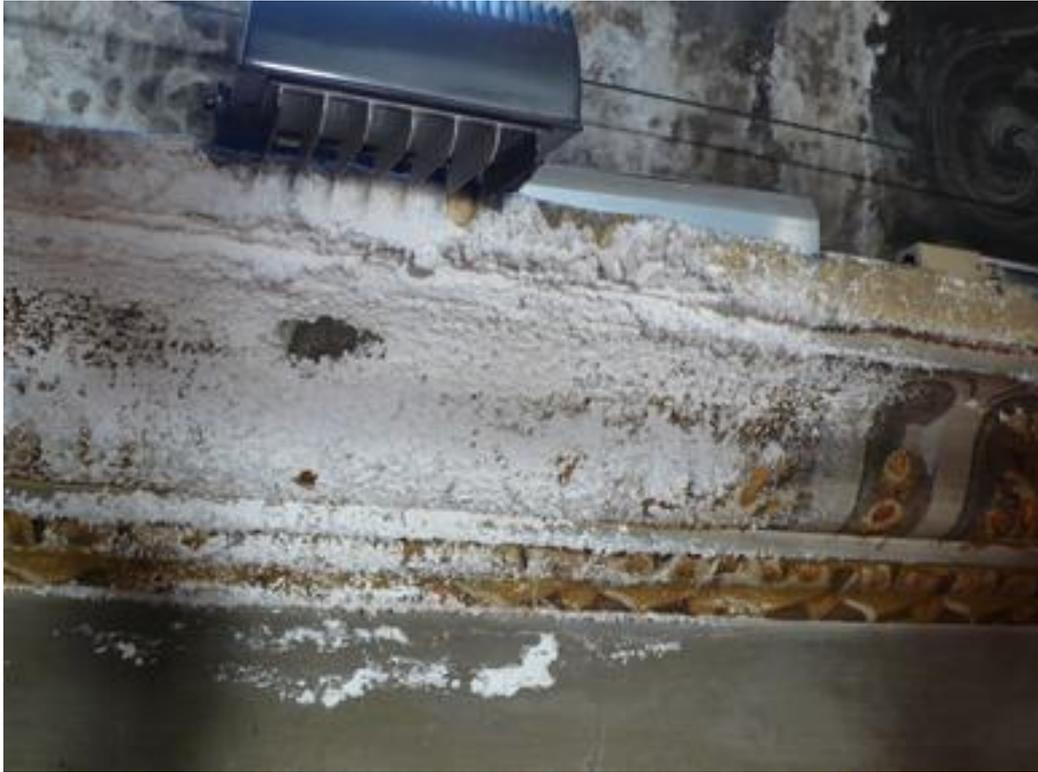
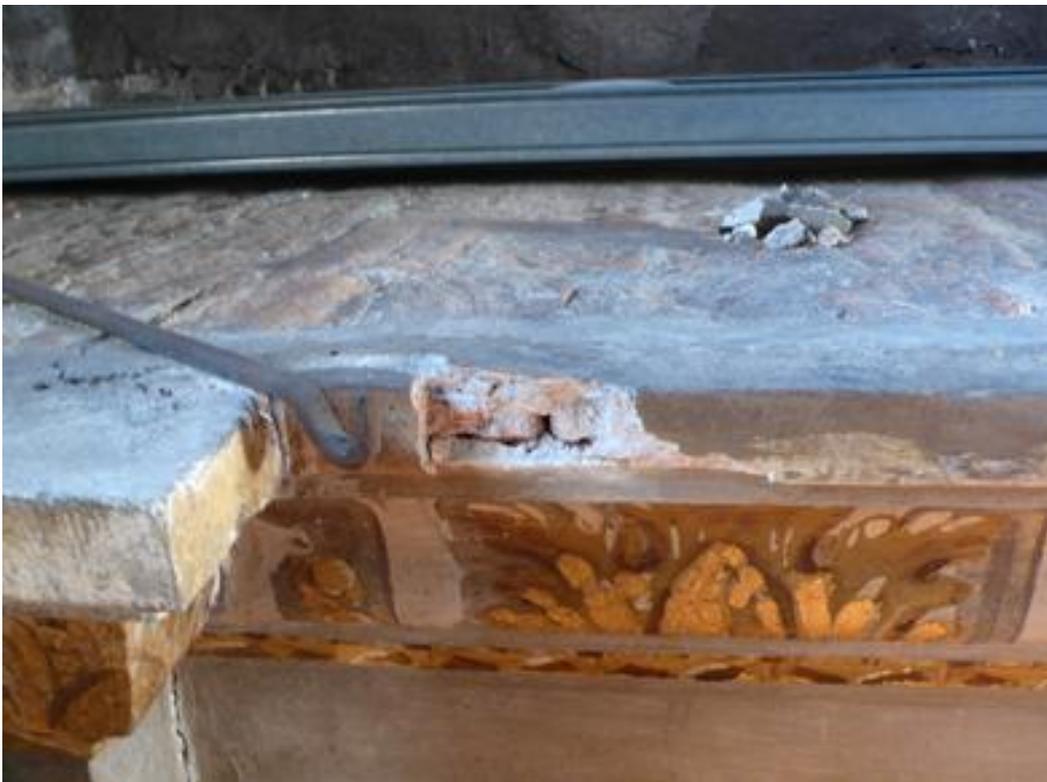
Fotografia n° 14 e n° 15

Infiltrazioni di acqua piovana dalle aperture delle finestre hanno danneggiato porzioni di cornicione e ove è pericolata anche porzioni di decorazioni delle pareti. Stesso problema nelle cappelle ove si sono aggiunti seri problemi di sali, decoesioni e distacchi sulle decorazioni a rilievo dorate con oro zecchino.

Particolari dello stato di conservazione del cornicione

Le lacune del cornicione sono state risarcite previa inserzione di barre filettate e rete con malta di calce idraulica e sabbia grossa per gli strati profondi e stucco di calce e polvere di marmo per rifinire.

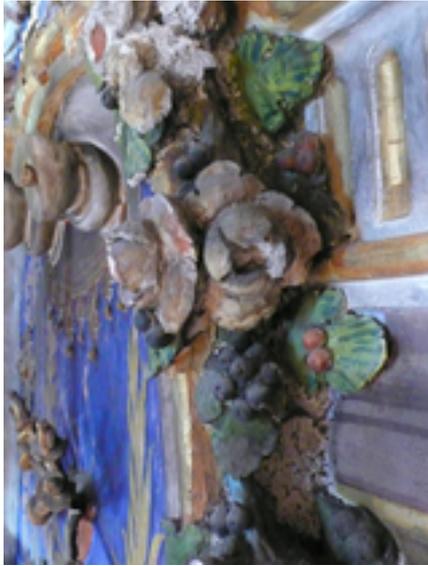
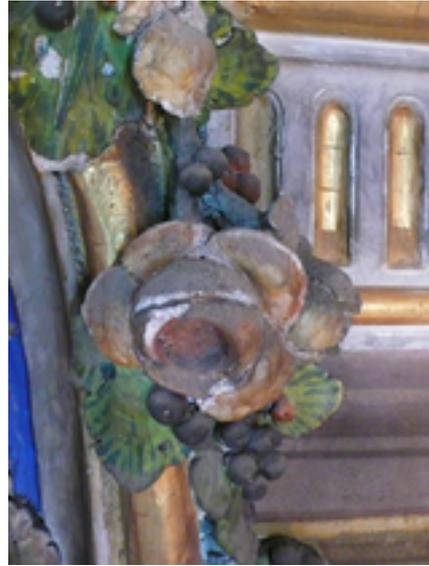
Fotografia n° 16 e 17

Stucchi, cornicioni, decorazioni a rilievo e statue in stucco apparivano danneggiate, in alcuni casi i frammenti più o meno grandi in pericolo di caduta e afflitti da lacune anche di grandi dimensioni.

Stato di conservazione di particolari di decorazioni a rilievo e statue all'interno delle cappelle

Inserzione di barre in acciaio e reti per la ricostruzione di porzioni di cornicione, decorazioni a rilievo e volumi modellati. Ricostruzione con calce idraulica (riempimento zone profonde), grassello e polvere di marmo e gesso.

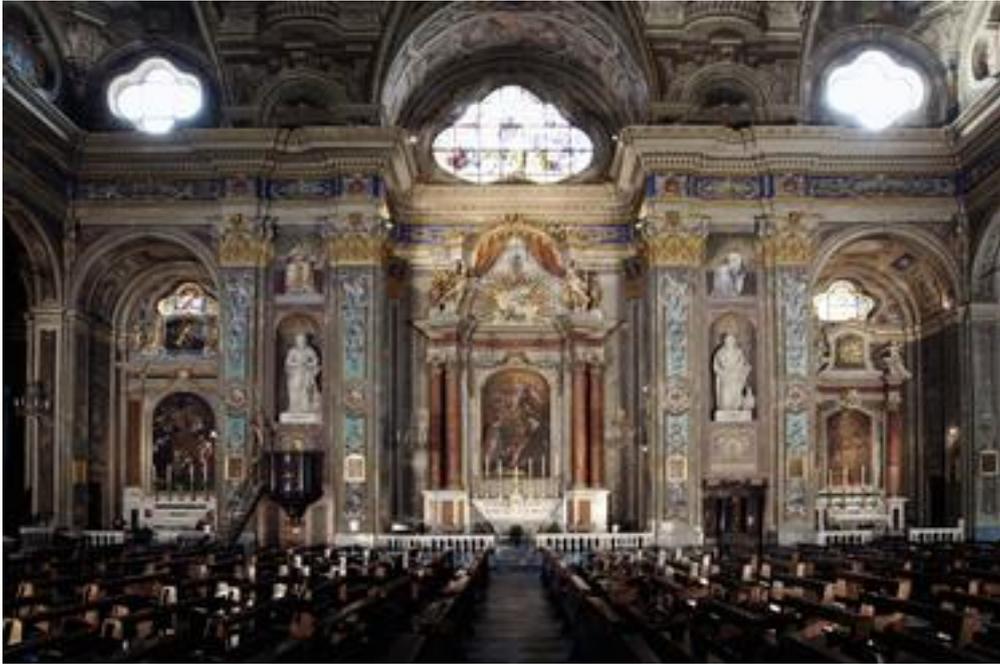
Fotografia n° 18

Lato sinistro, stato di conservazione

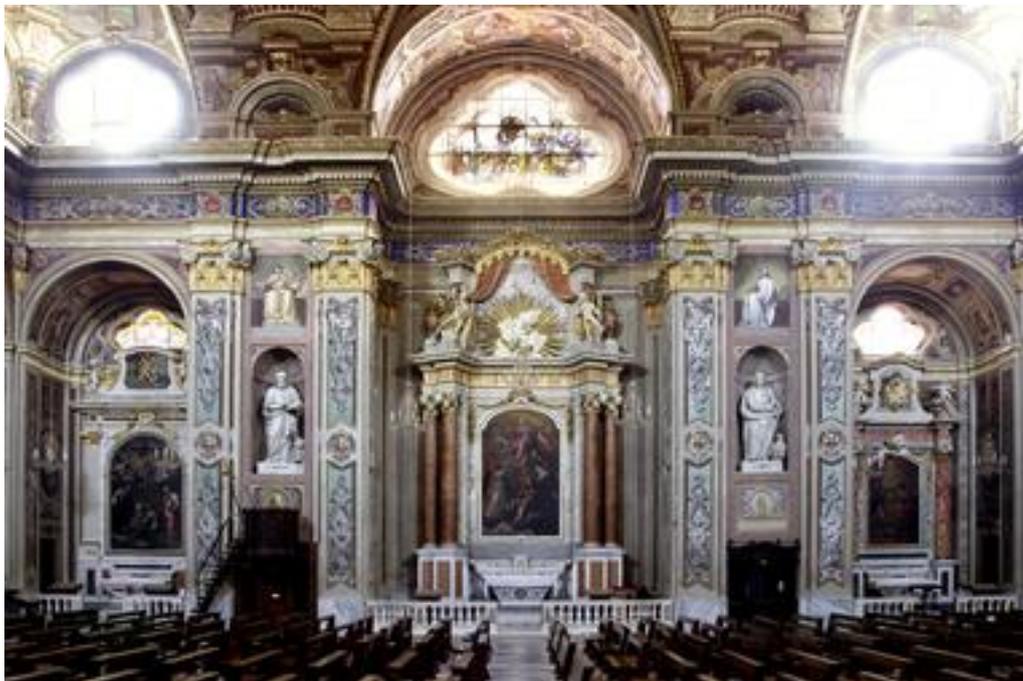
Fotografia n° 19

Lato sinistro a restauro ultimato

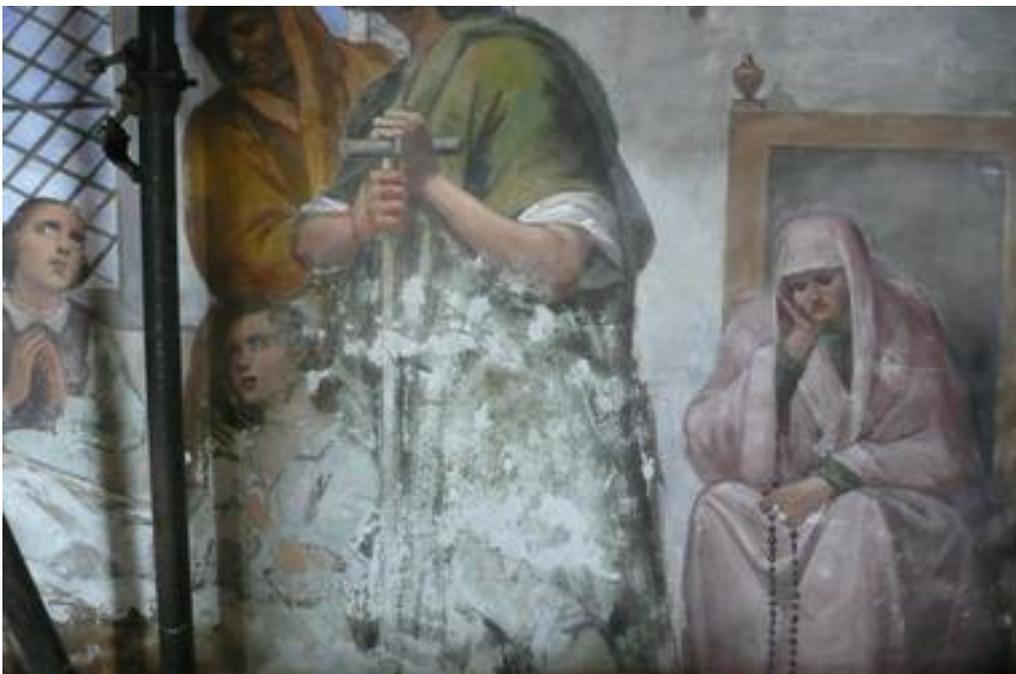
Fotografia n° 21

Particolare dalla fotografia precedente n° 20

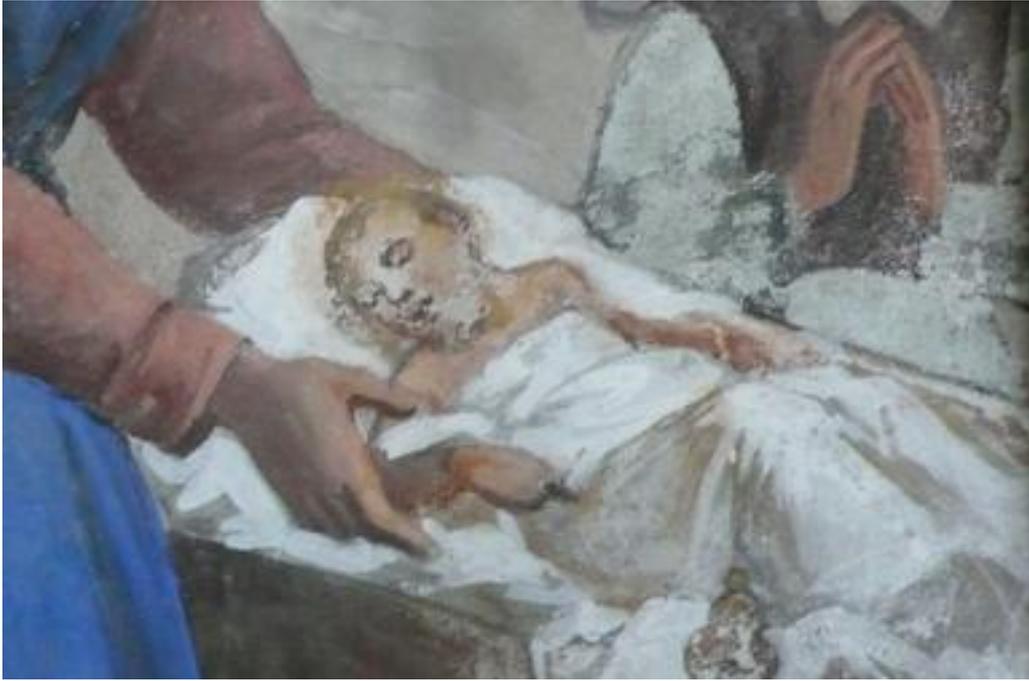
Fotografia n° 22

Particolare dalla fotografia precedente n° 20

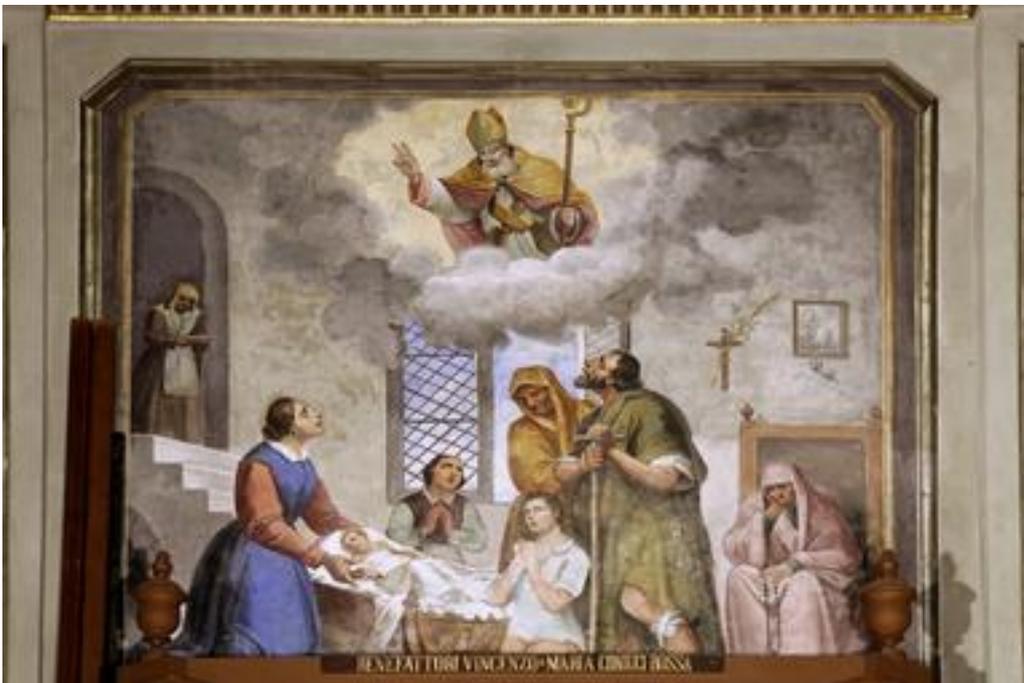
Fotografia n° 23

Particolare dalla fotografia precedente n° 20 a restauro ultimato

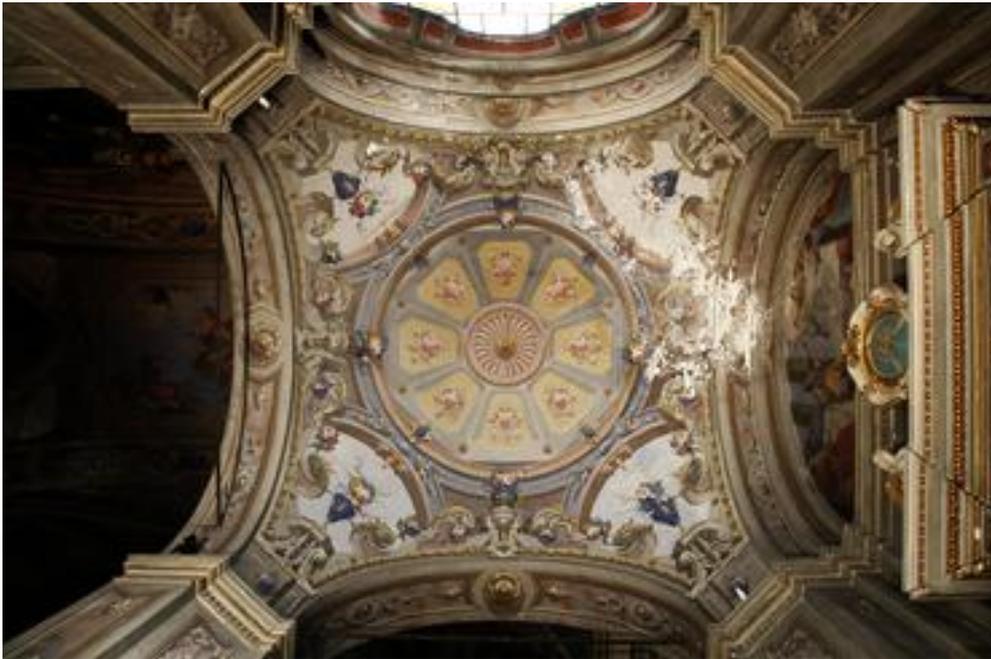
Fotografia n° 24

Stato di conservazione della volta lato mare sopra la nicchia della SS. Assunta

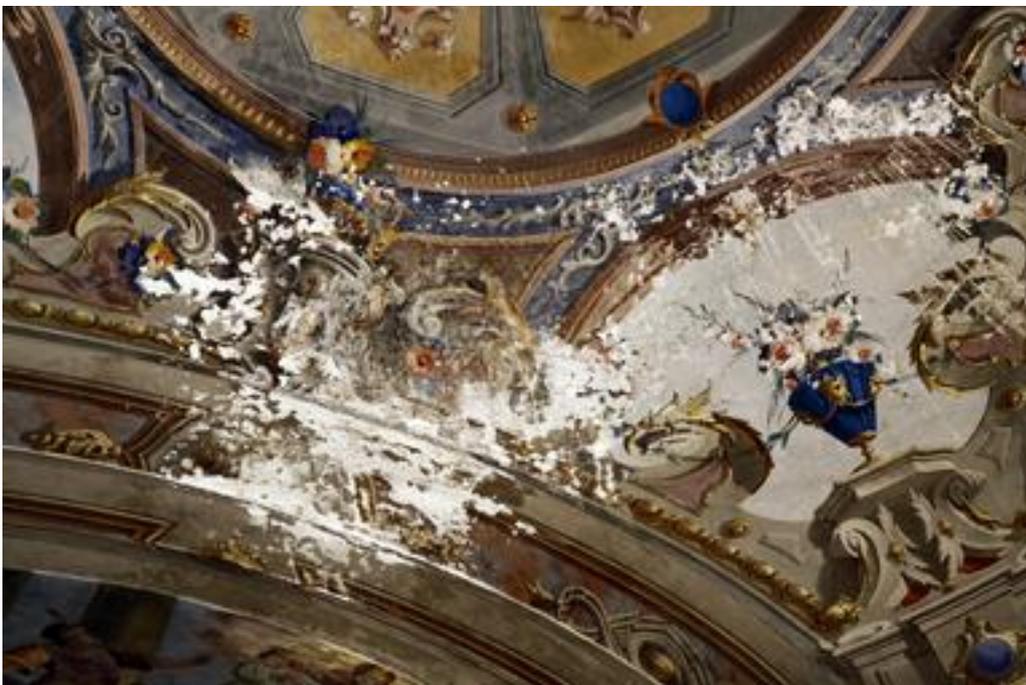
Fotografia n° 25

Particolare dalla fotografia precedente n° 24

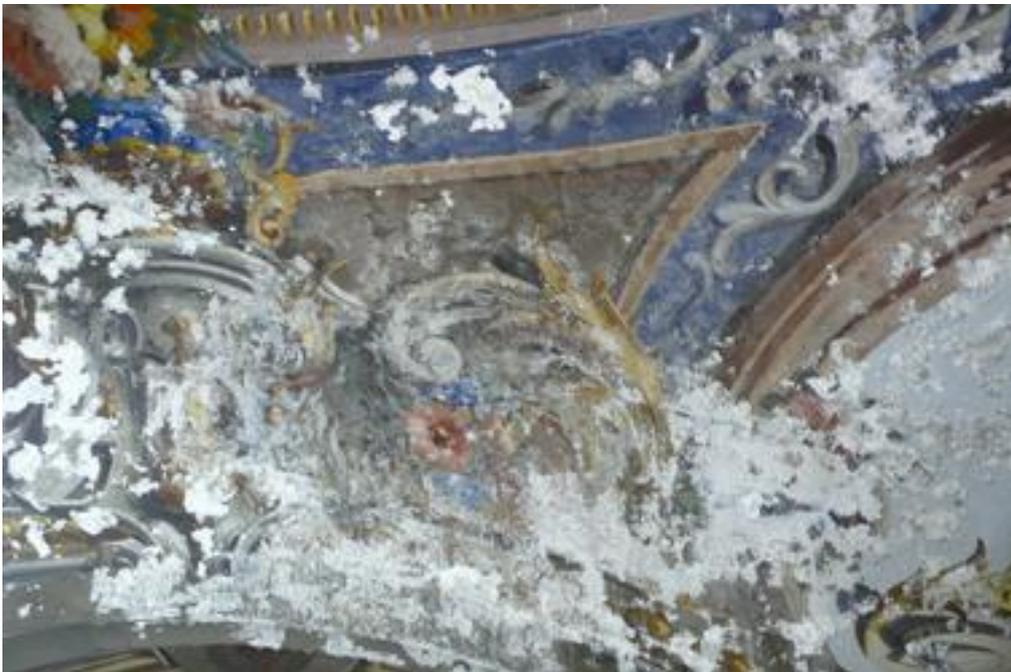
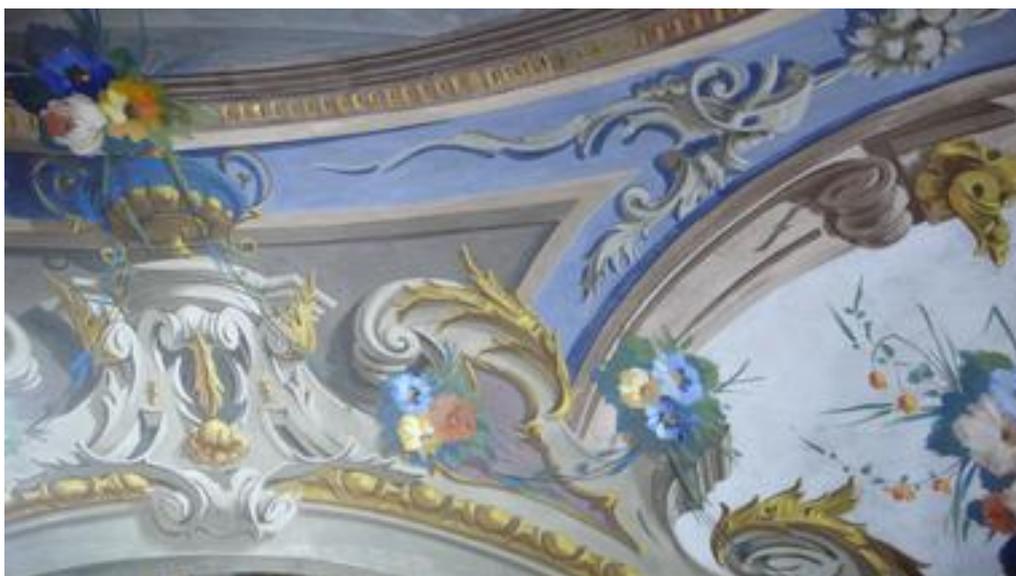
Fotografia n° 26 e n° 27

Particolare dalla fotografia precedente n° 25 prima e dopo l'intervento di restauro

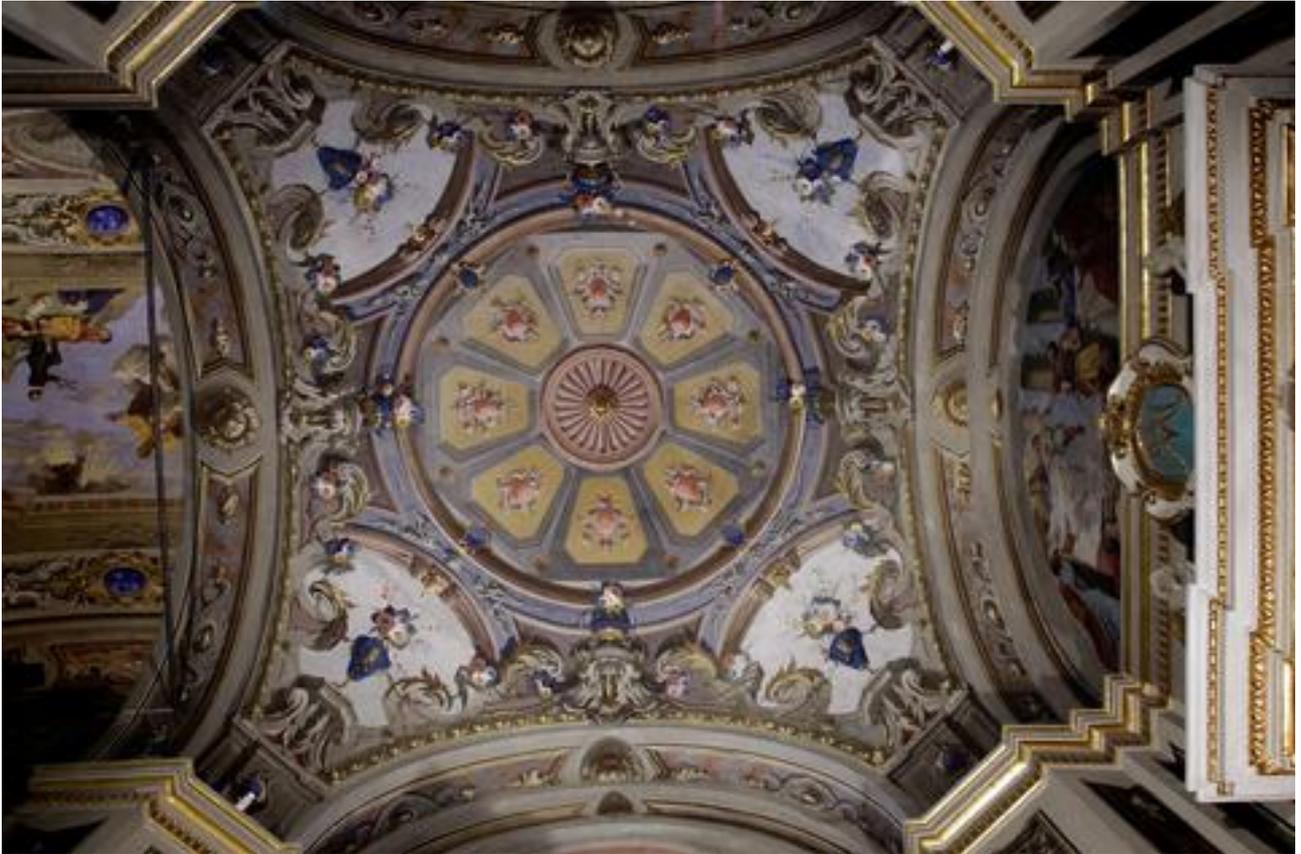
Fotografia n° 28

Lo stesso particolare della fotografia n° 24 a restauro ultimato.

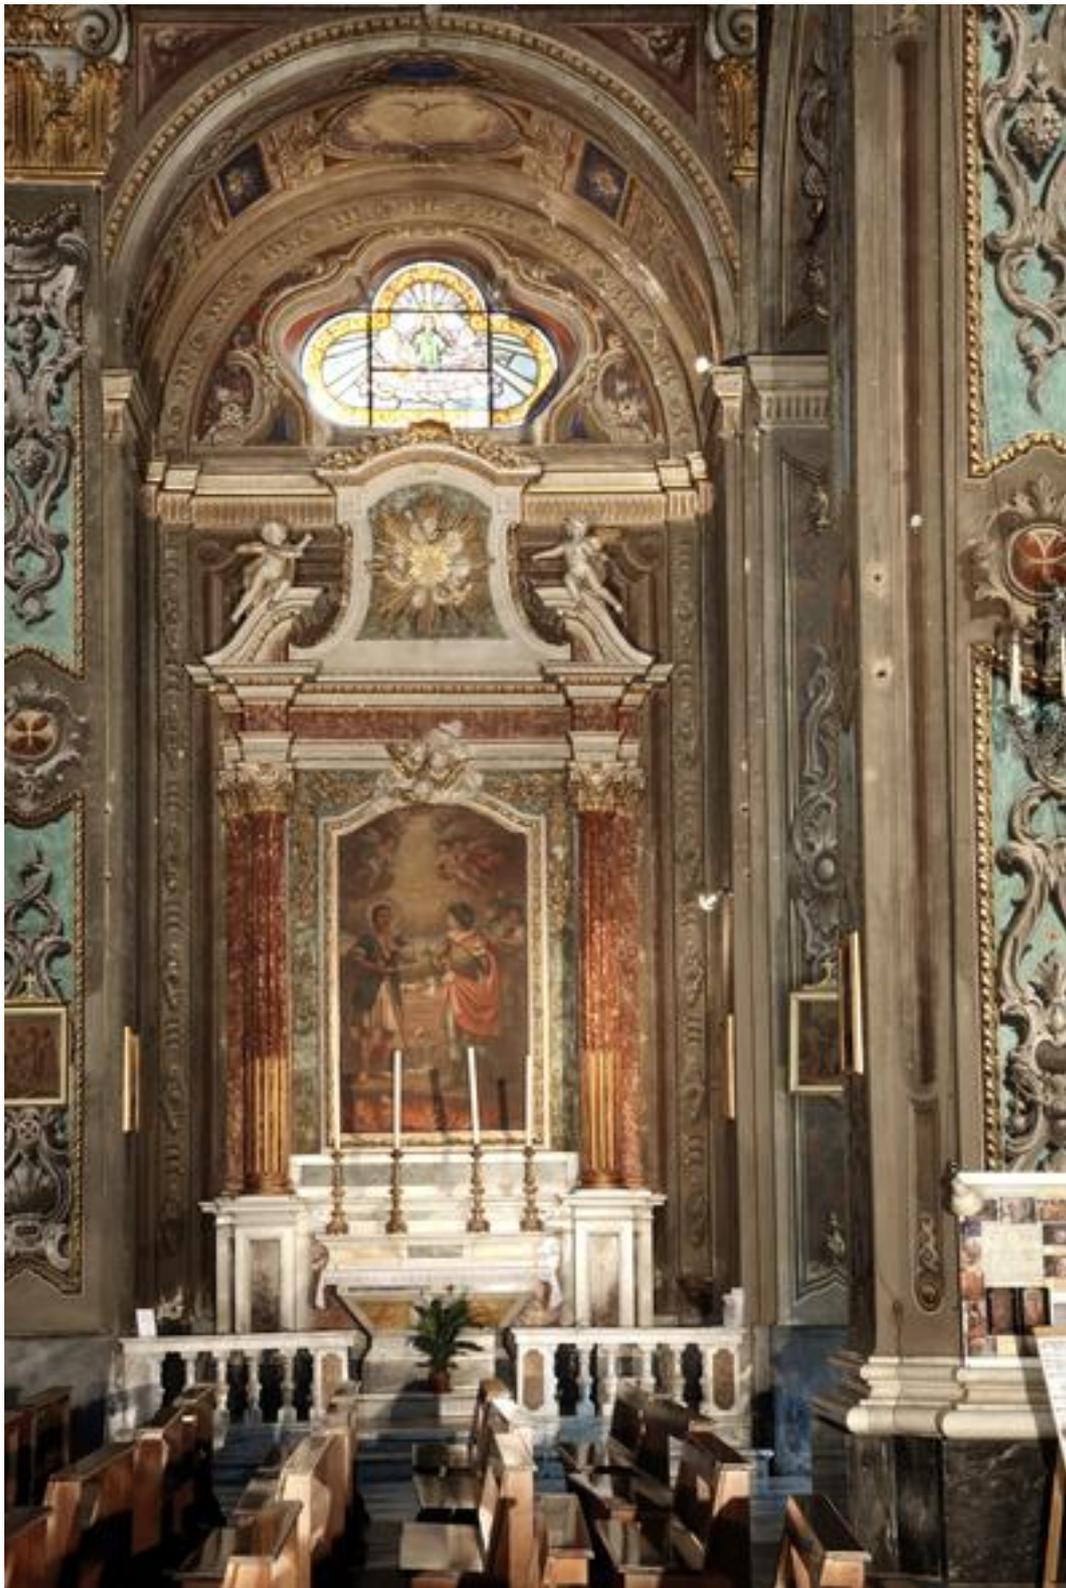
Fotografia n° 29

La cappella di San Isidoro prima del restauro

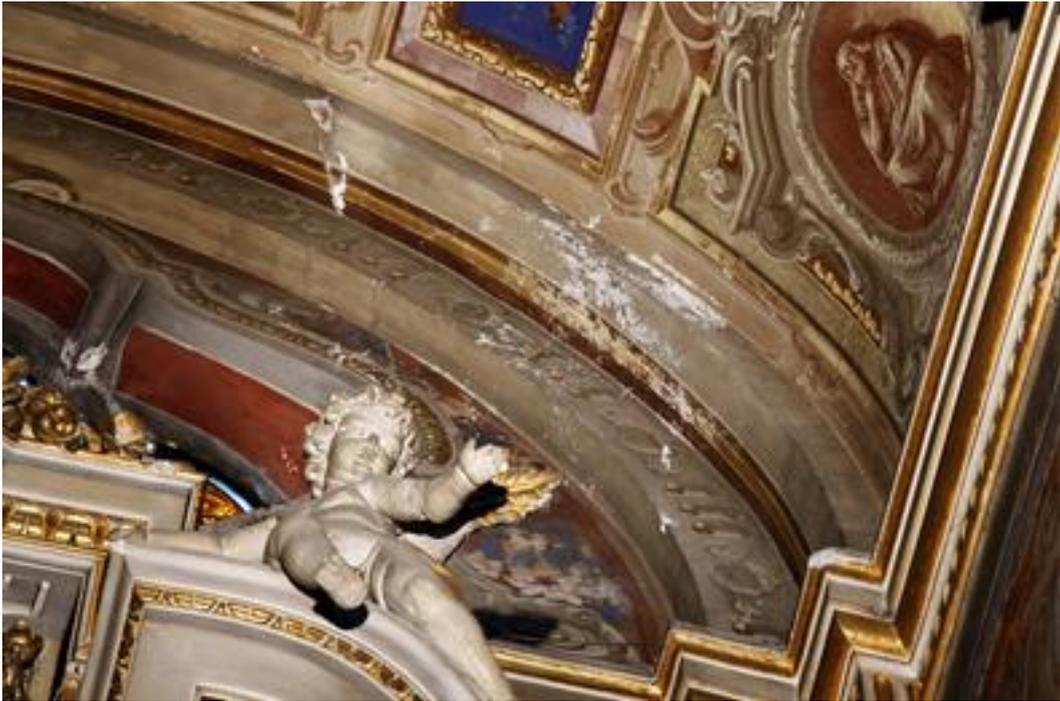
Fotografia n° 30

Stato di conservazione di un angolo della volta
