**LAVORI DI RESTAURO CONSERVATIVO
DELLA NAVATA E DEGLI ALTARI LATERALI
DELLA BASILICA
DI
“ SAN NICOLO’ ”
DI PIETRA LIGURE (SV)**

(Novembre 2011 - Novembre 2012)

Relazione tecnica:

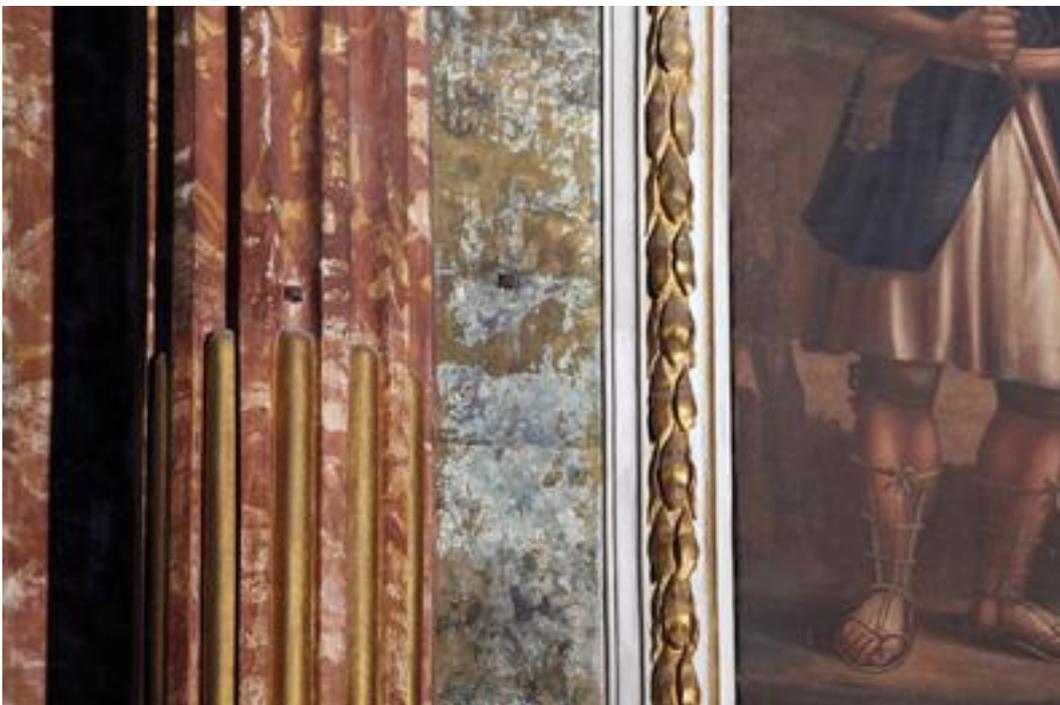
Fotografia n° 31

Inaccettabili anche molti interventi sui volumi modellati a causa dei materiali impiegati e per le inadeguate ricostruzioni di parti sia di ornati che anatomici. Molti interventi sulle lacune delle dorature in oro zecchino sono stati eseguiti con bronzina, specialmente all'interno delle cappelle, e in altre circostanze sono state coperte da uno scialbo giallastro probabilmente a tempera.

Stato di conservazione , è visibile il marmorino coperto da uno scialbo giallo

Discialbo e recupero, ove possibile, della lamina dorata. Dove non è stato possibile reintegrazione della lamina in oro zecchino con preparazione del fondo con gesso di Bologna e colla di coniglio e bolo rosso e/o giallo.

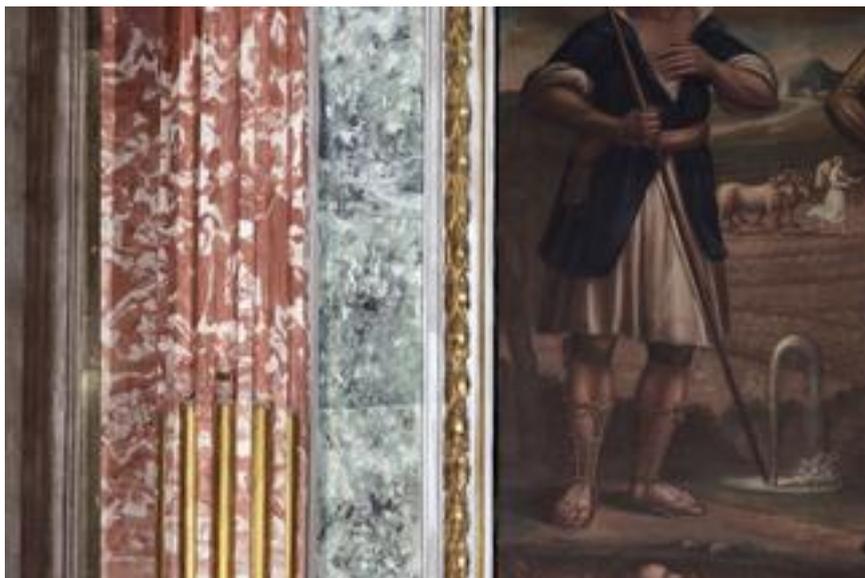
Fotografia n° 32

Particolare dalla fotografia precedente dopo il restauro

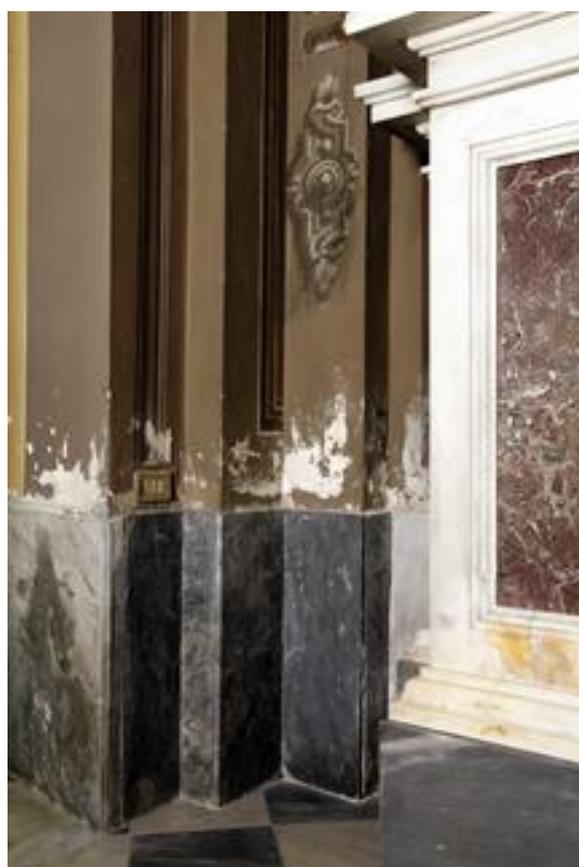
Fotografia n° 33

Le cadute di colore e la pesante ridipintura marrone chiaro eseguita con tempera industriale

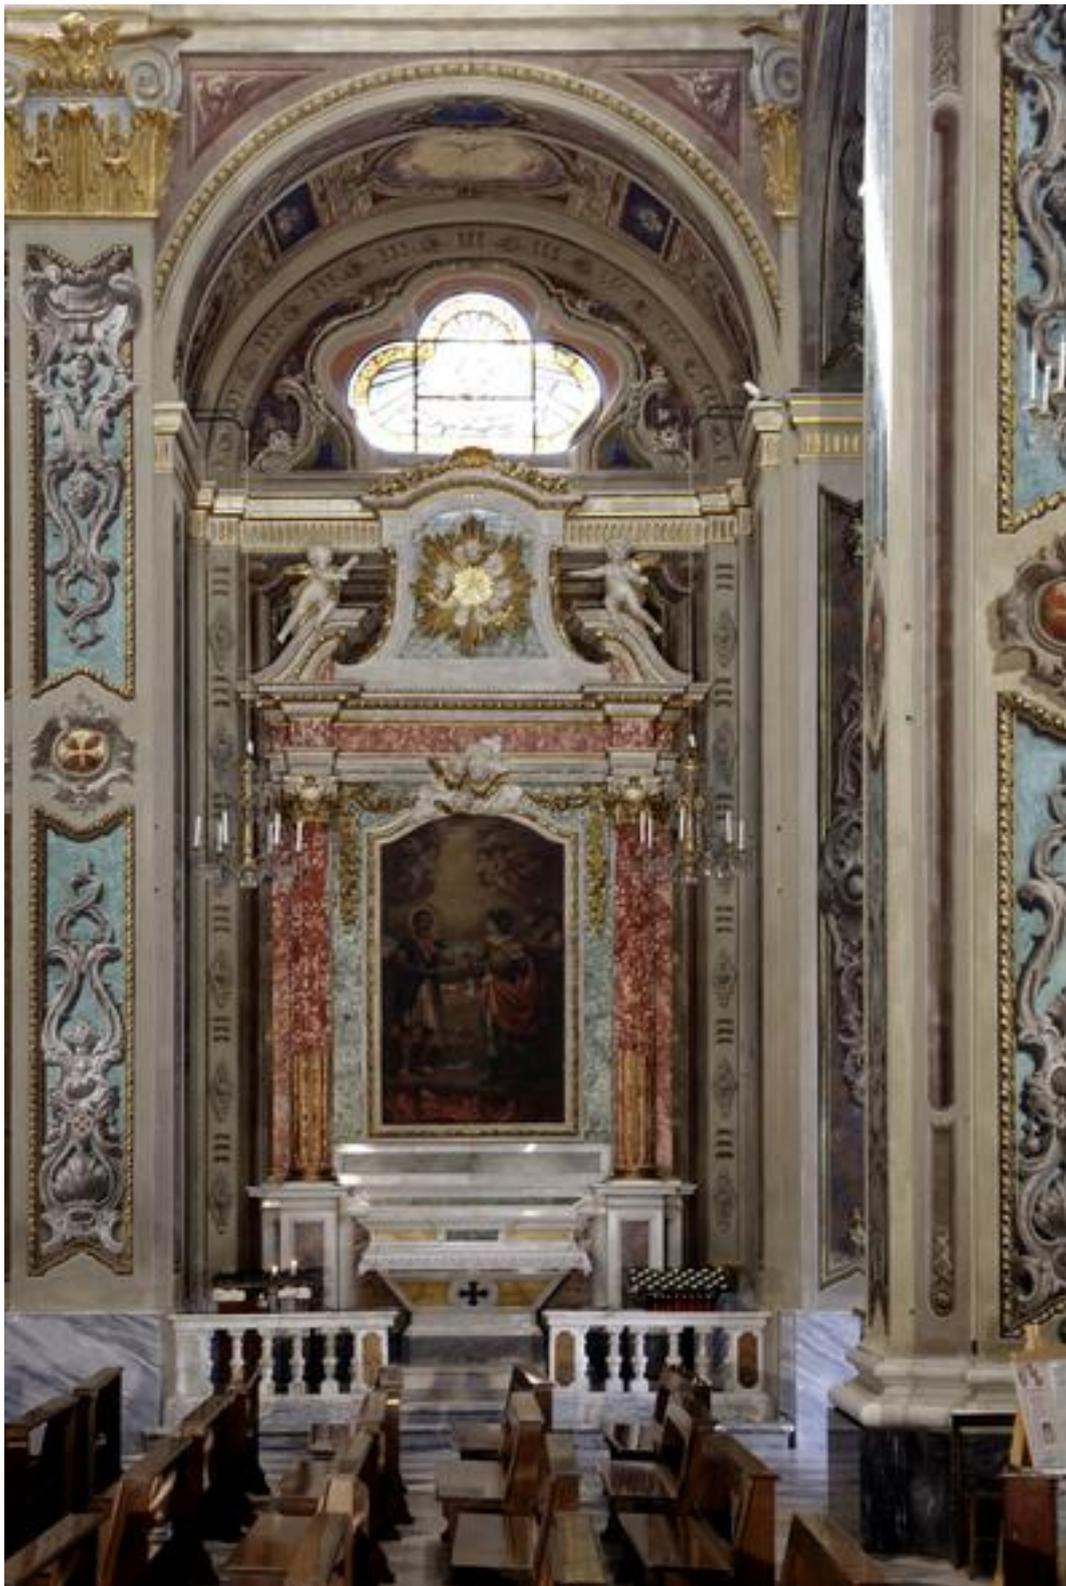
Fotografia n° 34

La cappella di San Isidoro a fine lavori

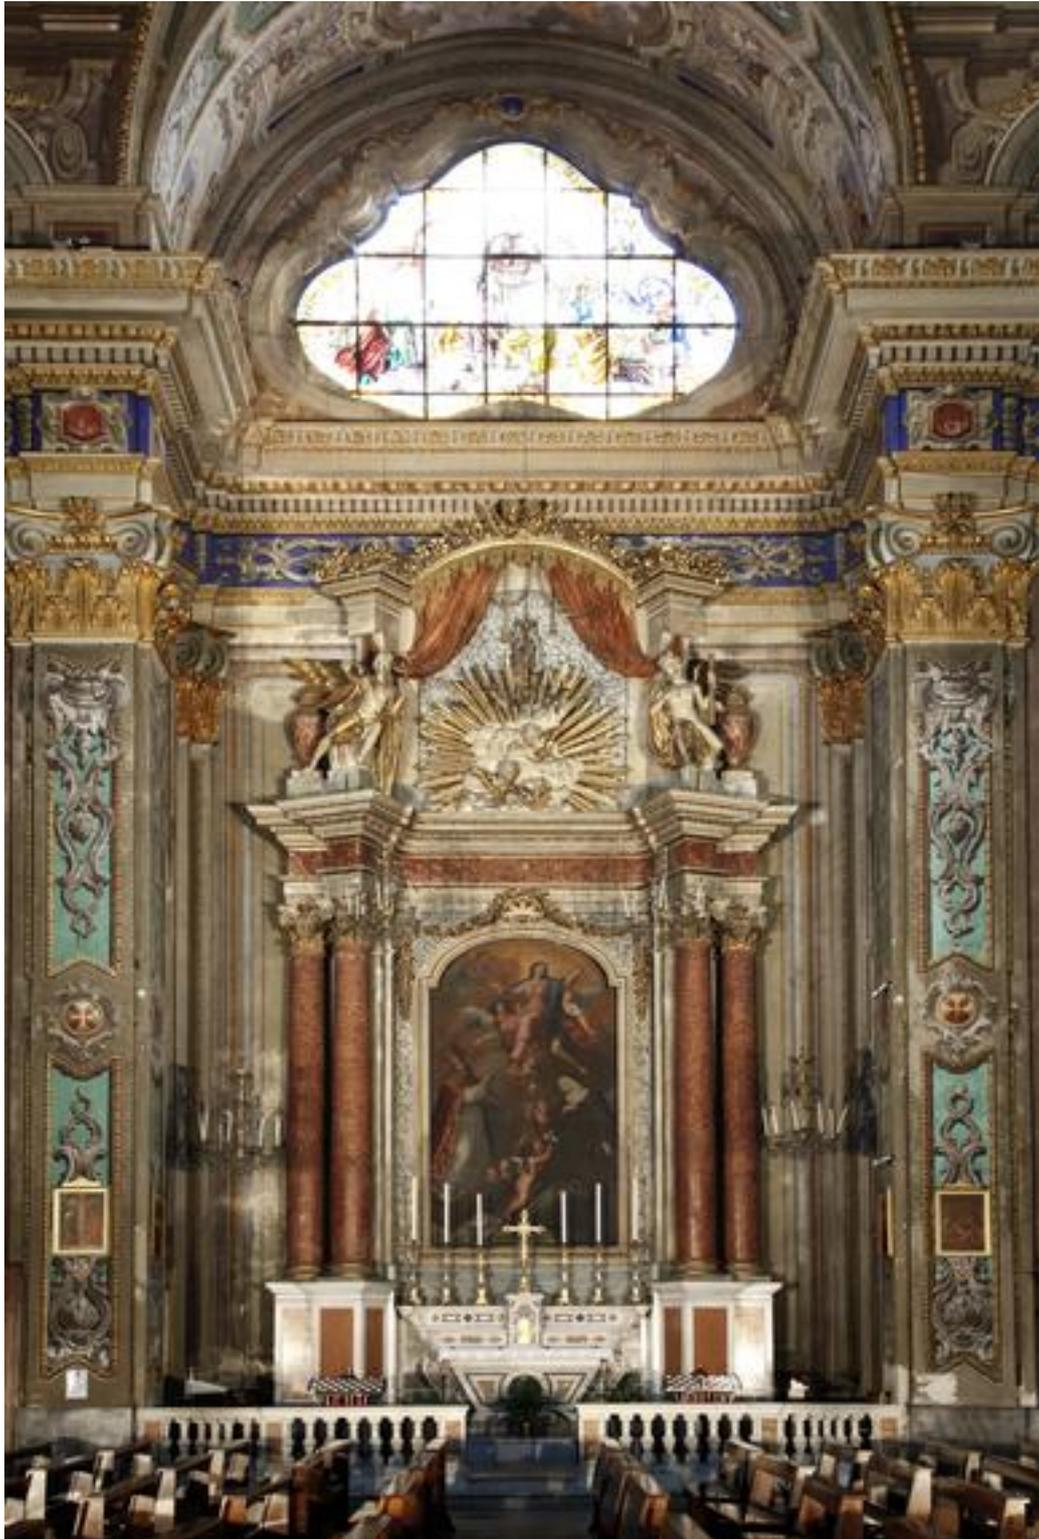
Fotografia n° 35

Cappellone dell'Assunta, stato di conservazione

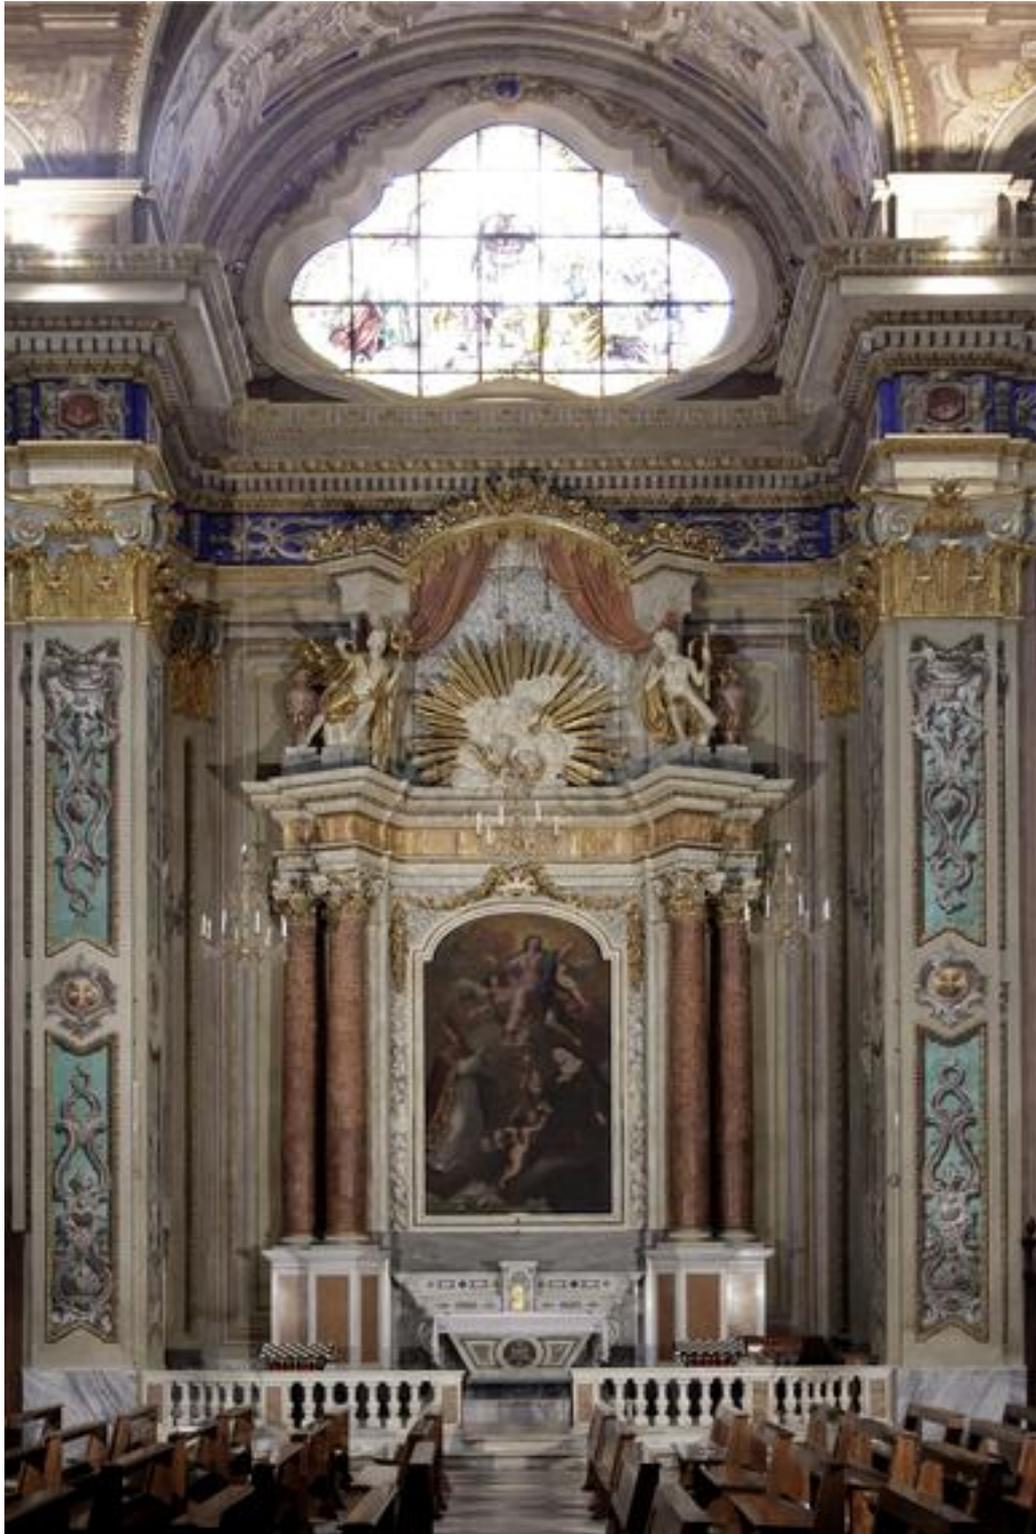
Fotografia n° 36

Cappellone dell'Assunta a restauro ultimato

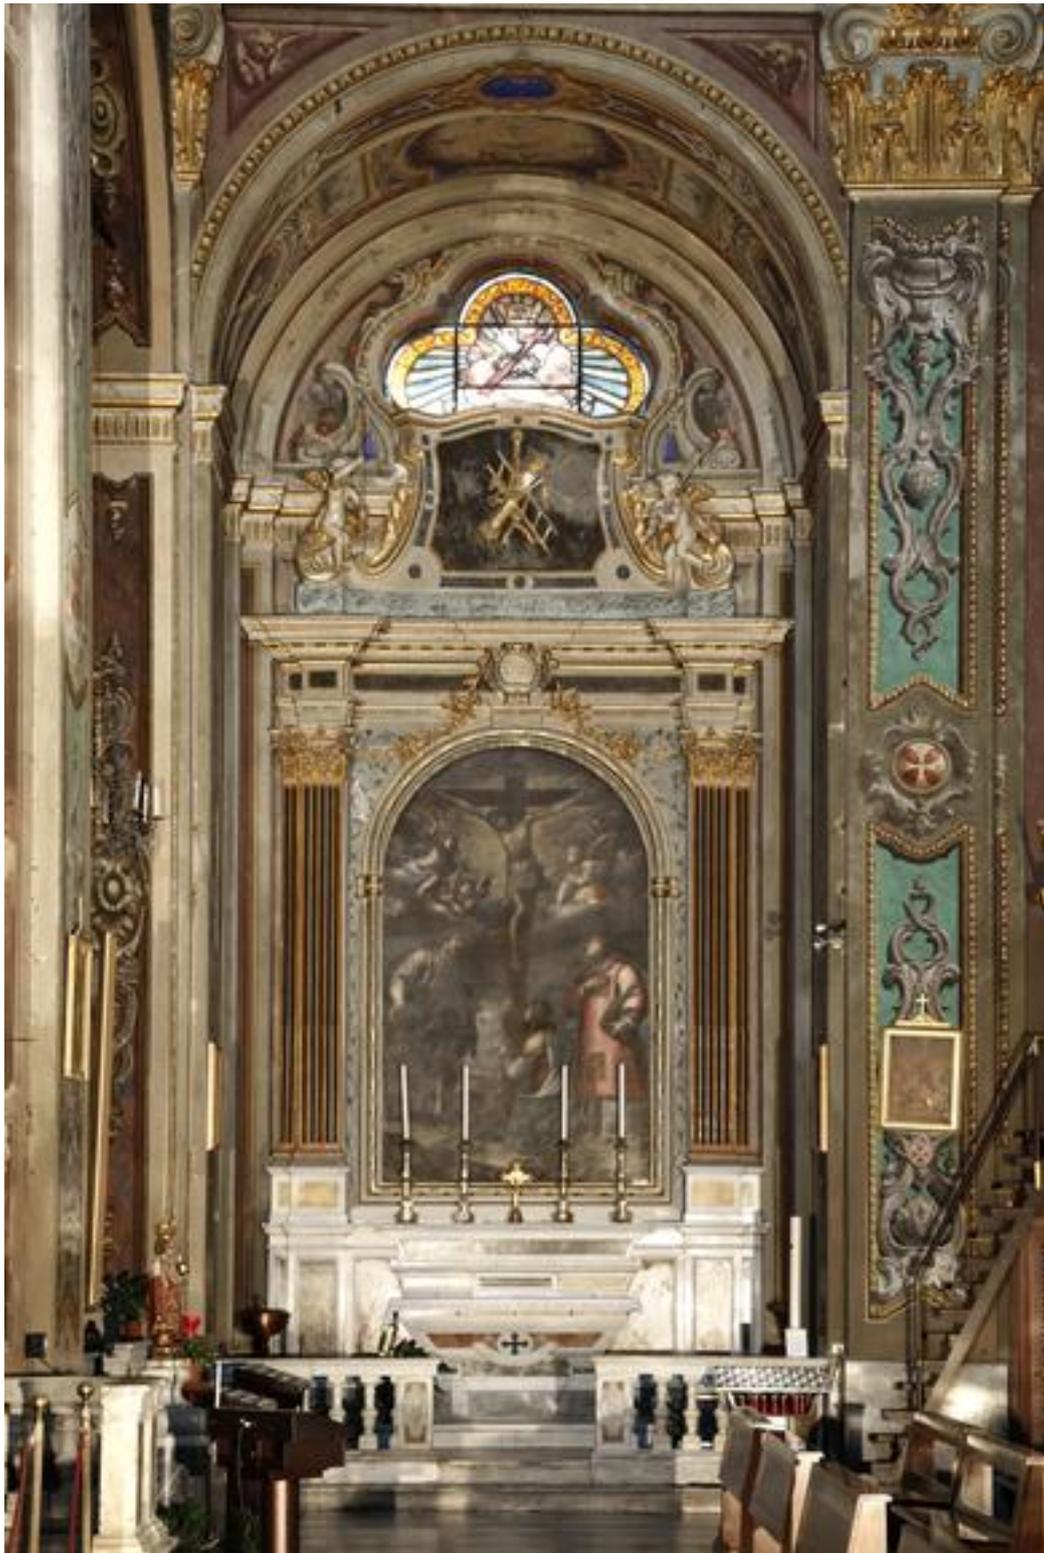
Fotografia n° 37

Cappella della Crocifissione, stato di conservazione

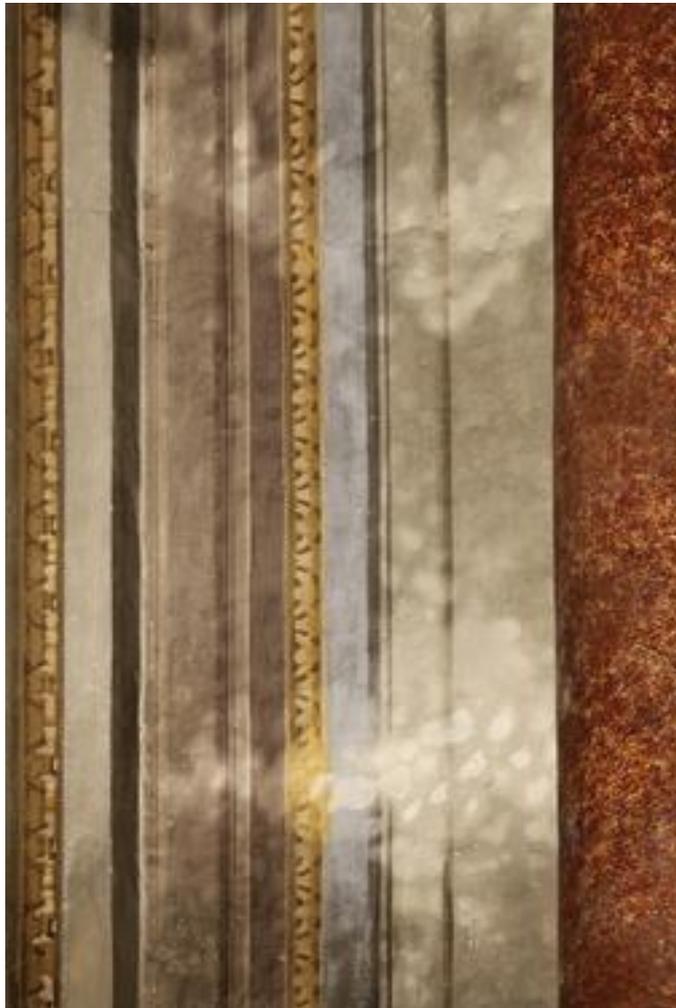
Fotografia n° 39

Due particolari della fotografia precedente prima del restauro

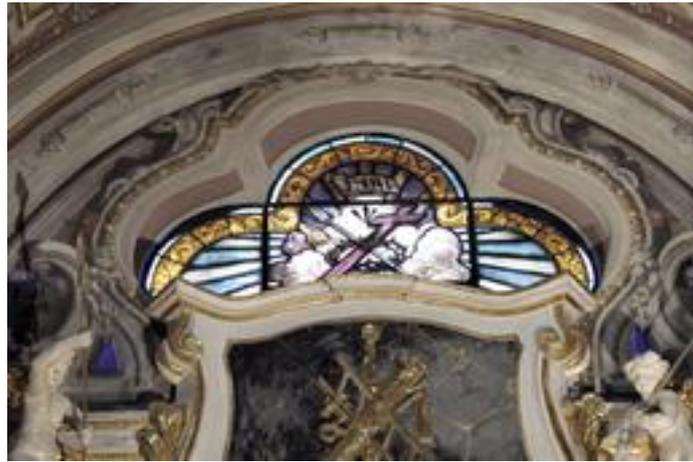
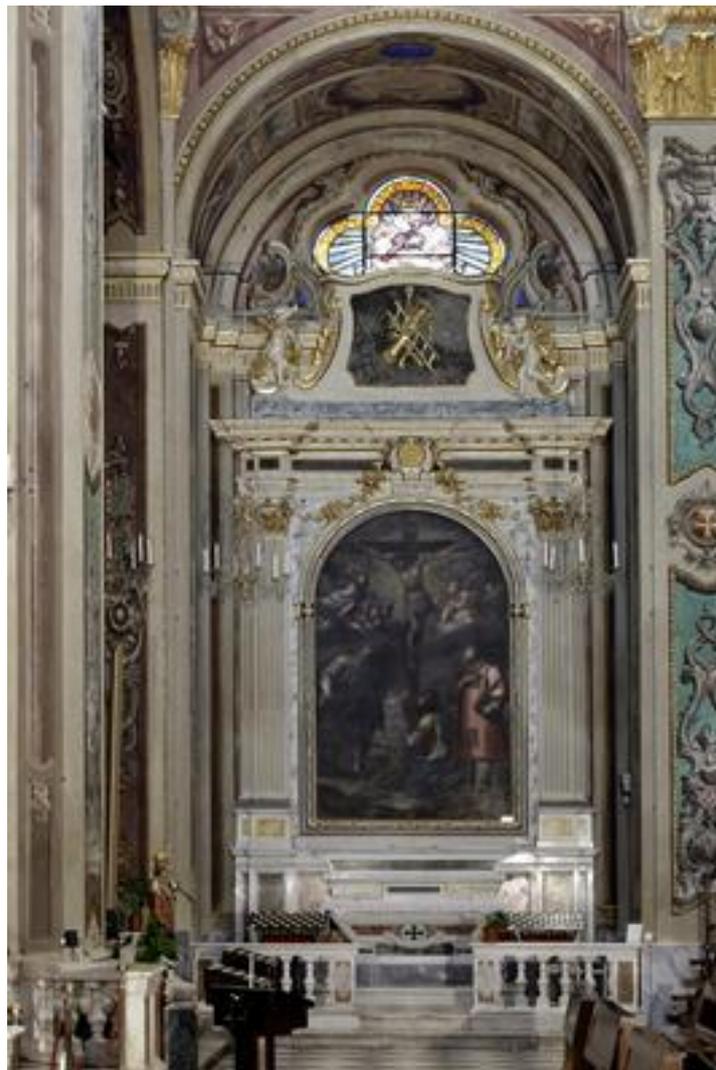
Fotografia n° 40 e 41

A restauro ultimato

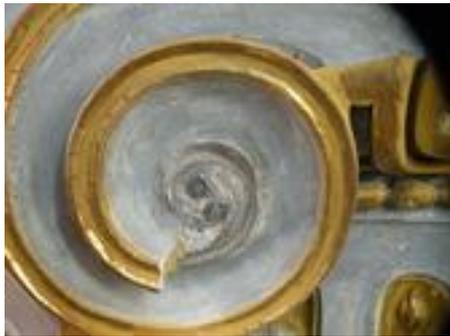
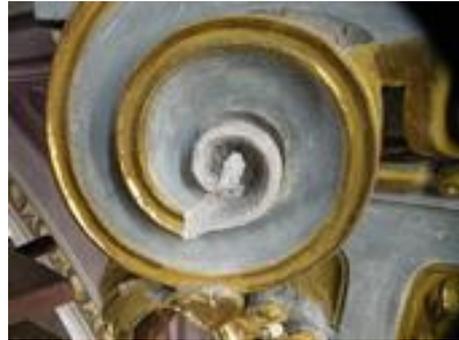
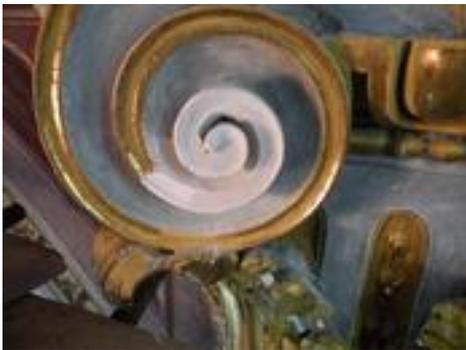
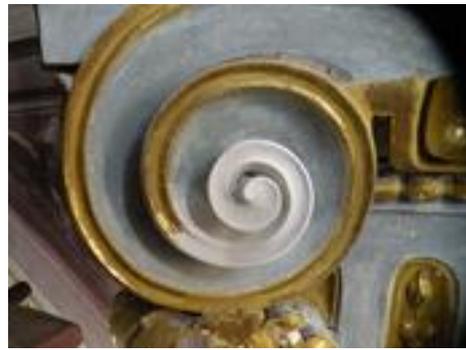
Fotografia n° 42, 43, 44,45

Sequenza della ricostruzione di una porzione di decorazione a rilievo

Inserzione di barre in acciaio e reti per la ricostruzione di porzioni di cornicione, decorazioni a rilievo e volumi modellati. Ricostruzione con calce idraulica (riempimento zone profonde), grassello e polvere di marmo e gesso.

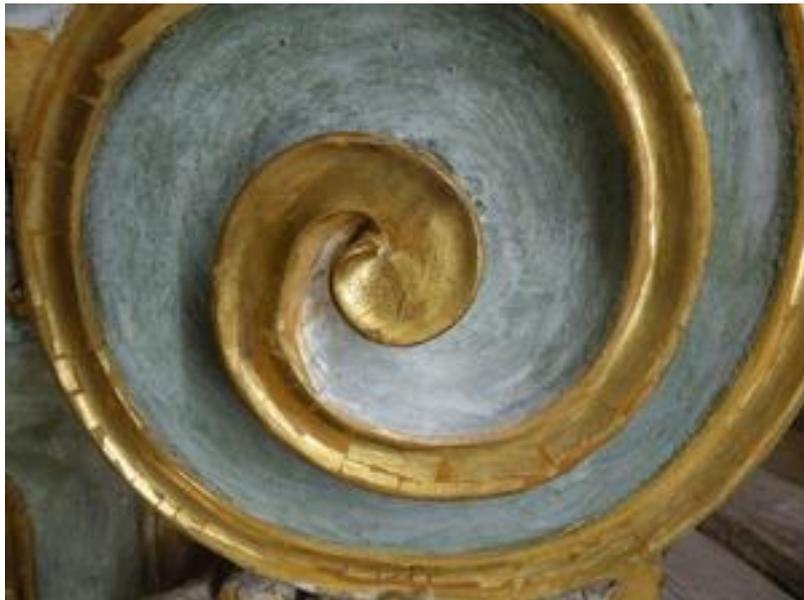
Fotografia n° 46

A lavoro ultimato

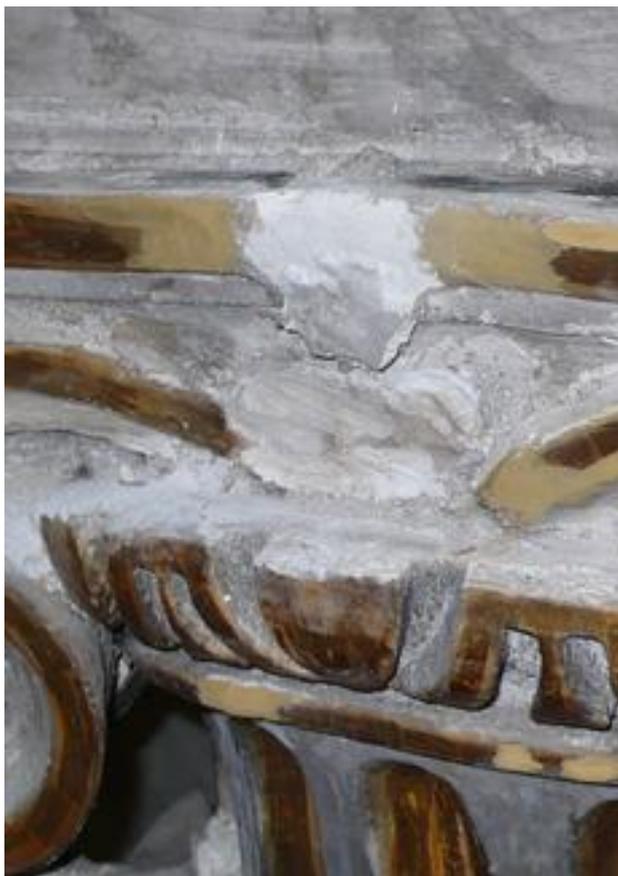
Fotografia n° 47

Sopra stato di conservazione, sotto dopo la ricostruzione

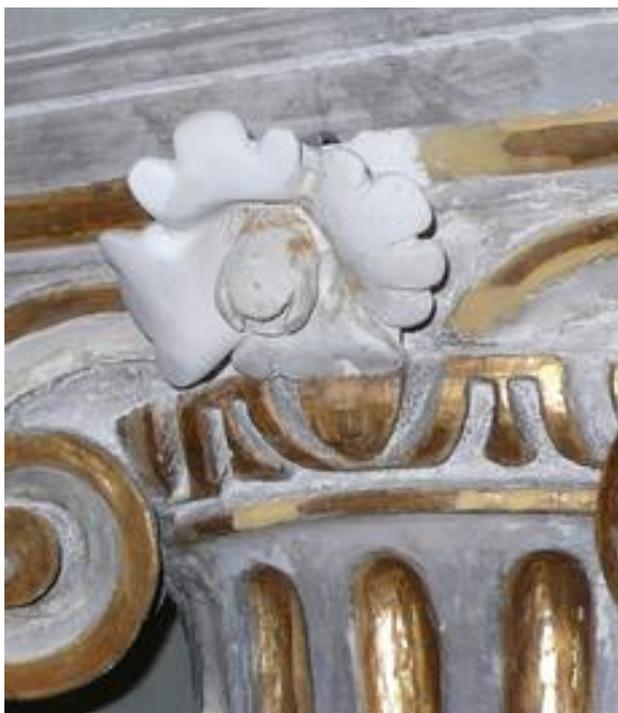
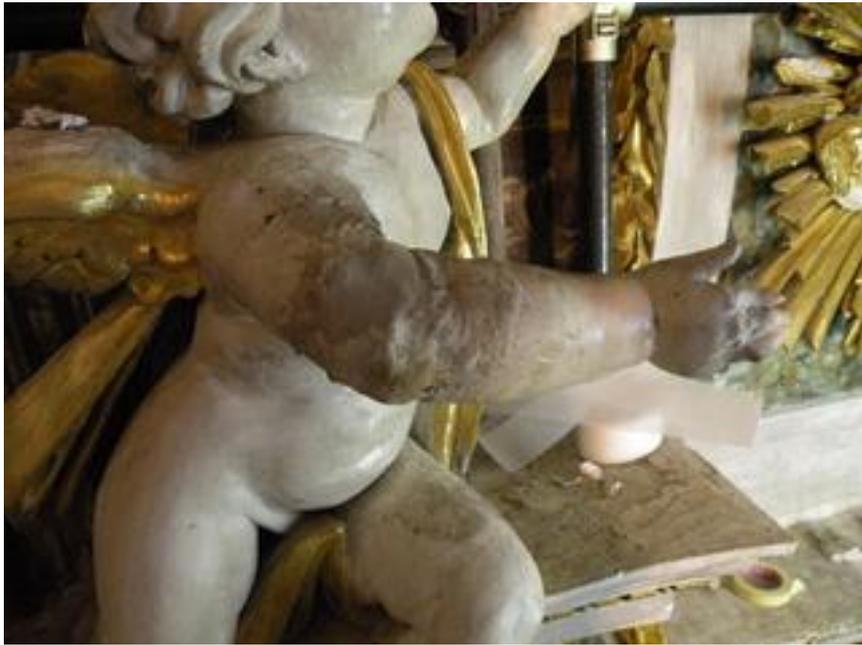
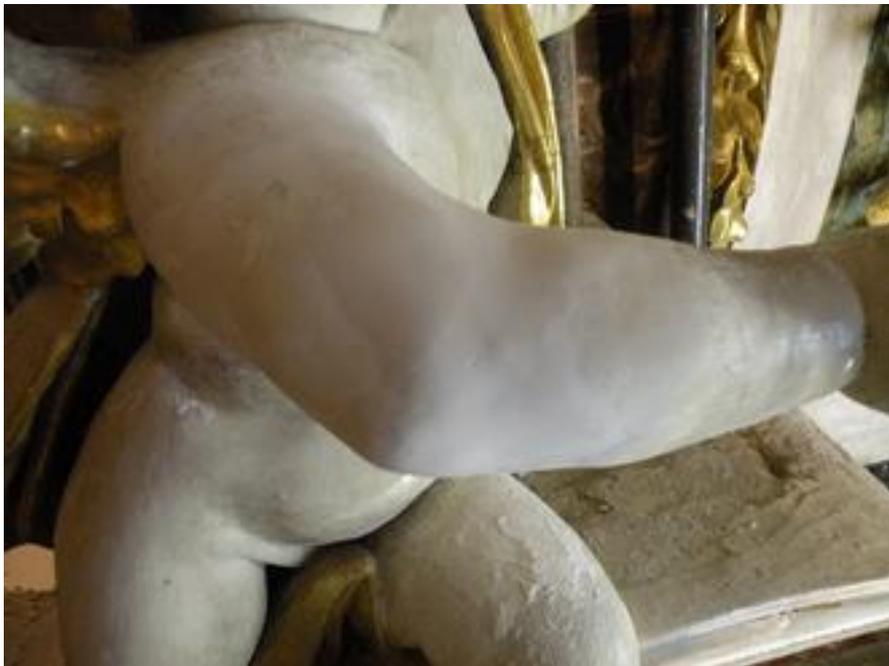
Particolari prima e dopo il consolidamento e la ricostruzione del volume.

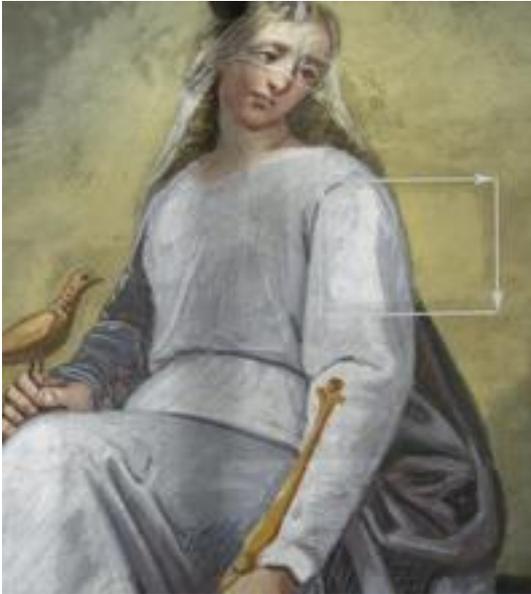
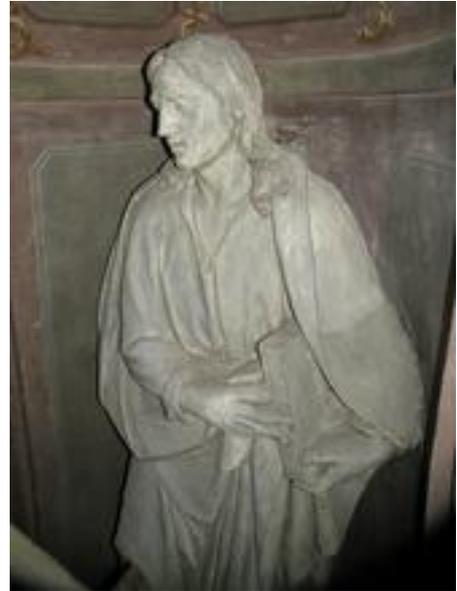
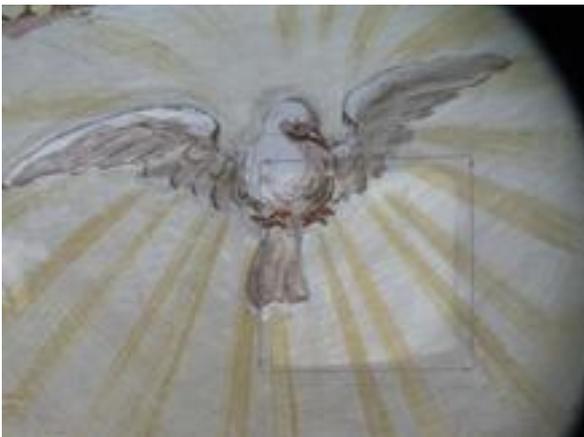
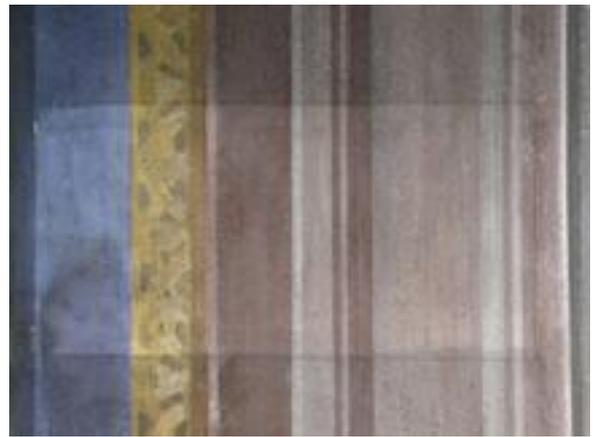
Fotografia n° 51, 52,53,54

Particolari con prove di pulitura fotografie n° 51 e 53 con impacco di ammonio bicarbonato
e
pulitura a secco particolari delle fotografie n° 52 e 54
