**LAVORI DI RESTAURO CONSERVATIVO  
DELLA VOLTA DELLA BASILICA  
DI  
“ SAN NICOLO’ ”  
DI PIETRA LIGURE (SV)**

**(gennaio 2013 - Giugno 2013)**

## **LA VOLTA DELLA BASILICA DI “SAN NICOLO’ “ DI PIETRA LIGURE (SV)**

### **Relazione tecnica:**

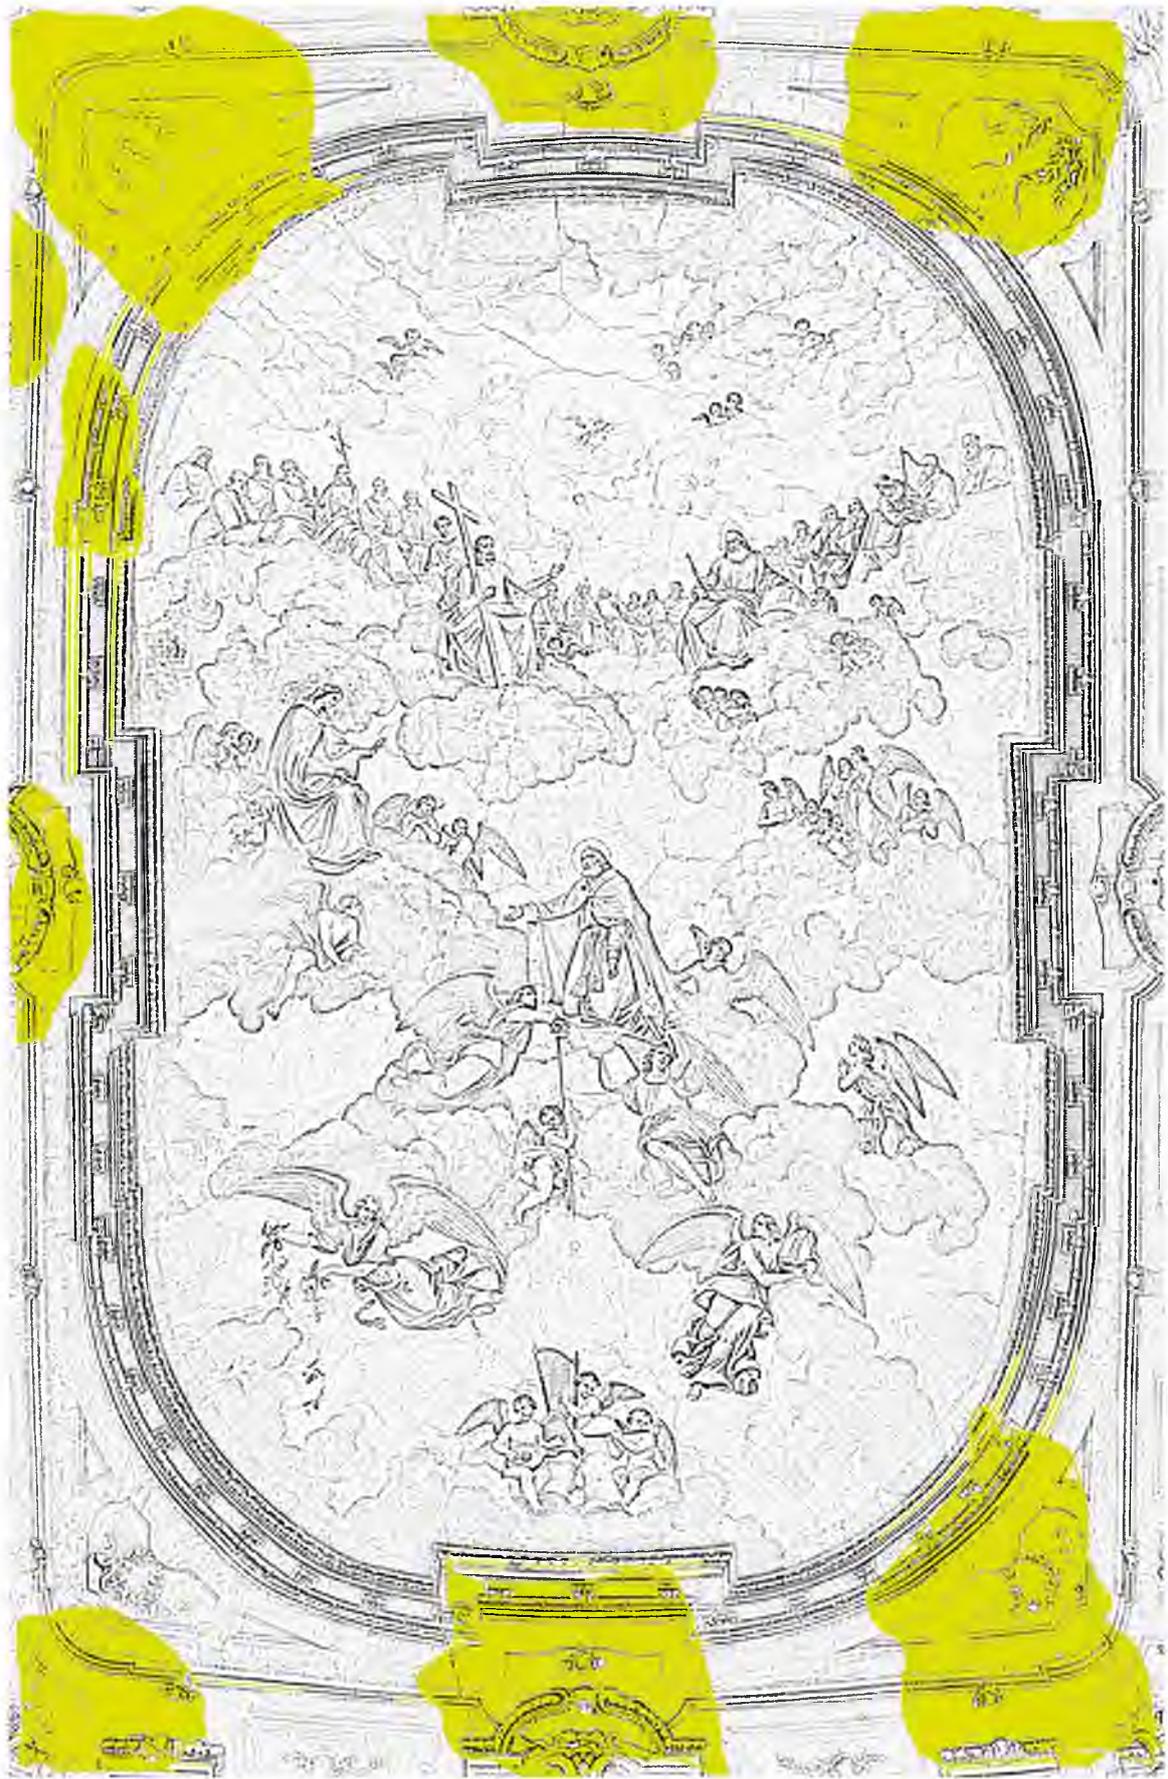
*Mappatura ridipinture*

Pesanti e inaccettabili le riprese pittoriche, sia per la scelta del materiale impiegato, sia per incapacità tecnica hanno interessato ampie porzioni di dipinti in buon fresco e a secco. Si è intervenuti con impacchi a tempo di AB 57, ammonio carbonato e bicarbonato di ammonio, con interposizione di carta giapponese.

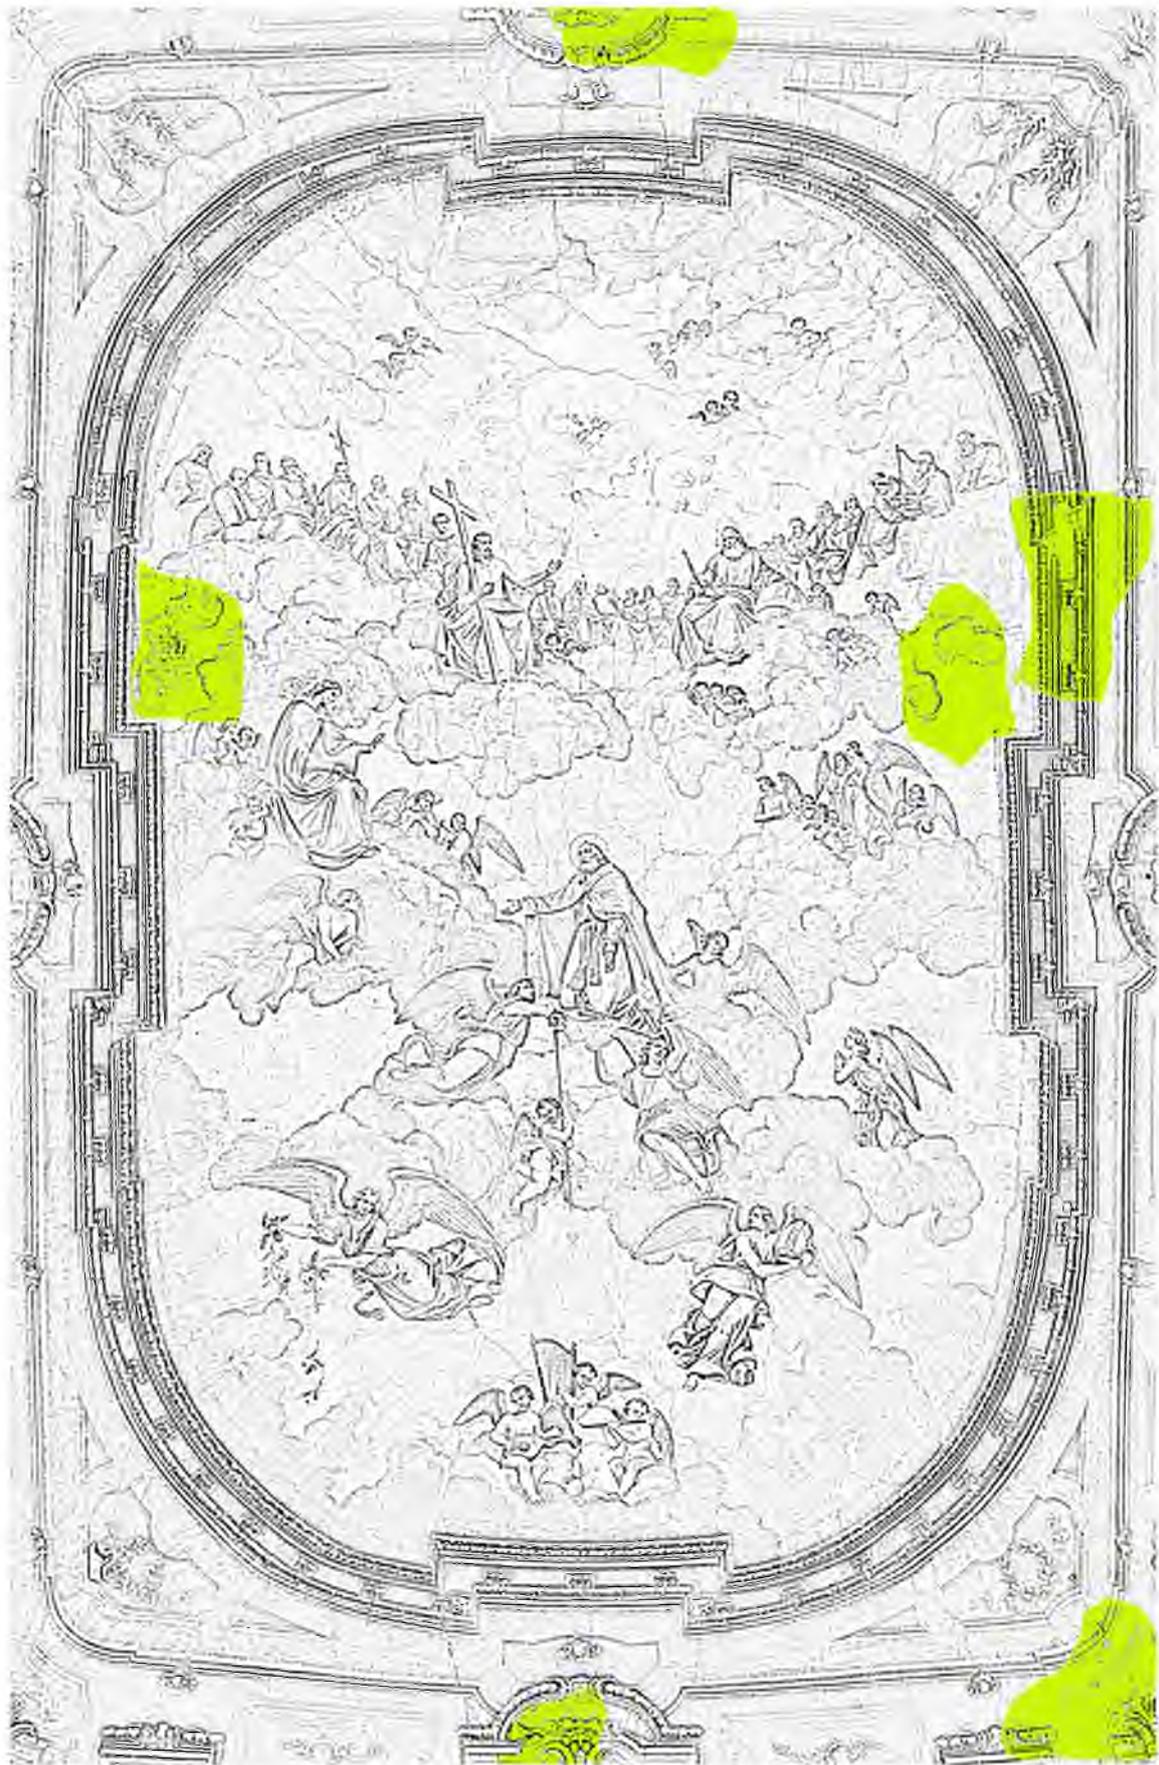
*Mappatura efflorescenze saline*

Le zone interessate da sali sono state trattate con impacchi eseguiti con tempi brevi e frequenti per facilitarne l'estrazione ed impedirne l'infiltrazione in profondità.

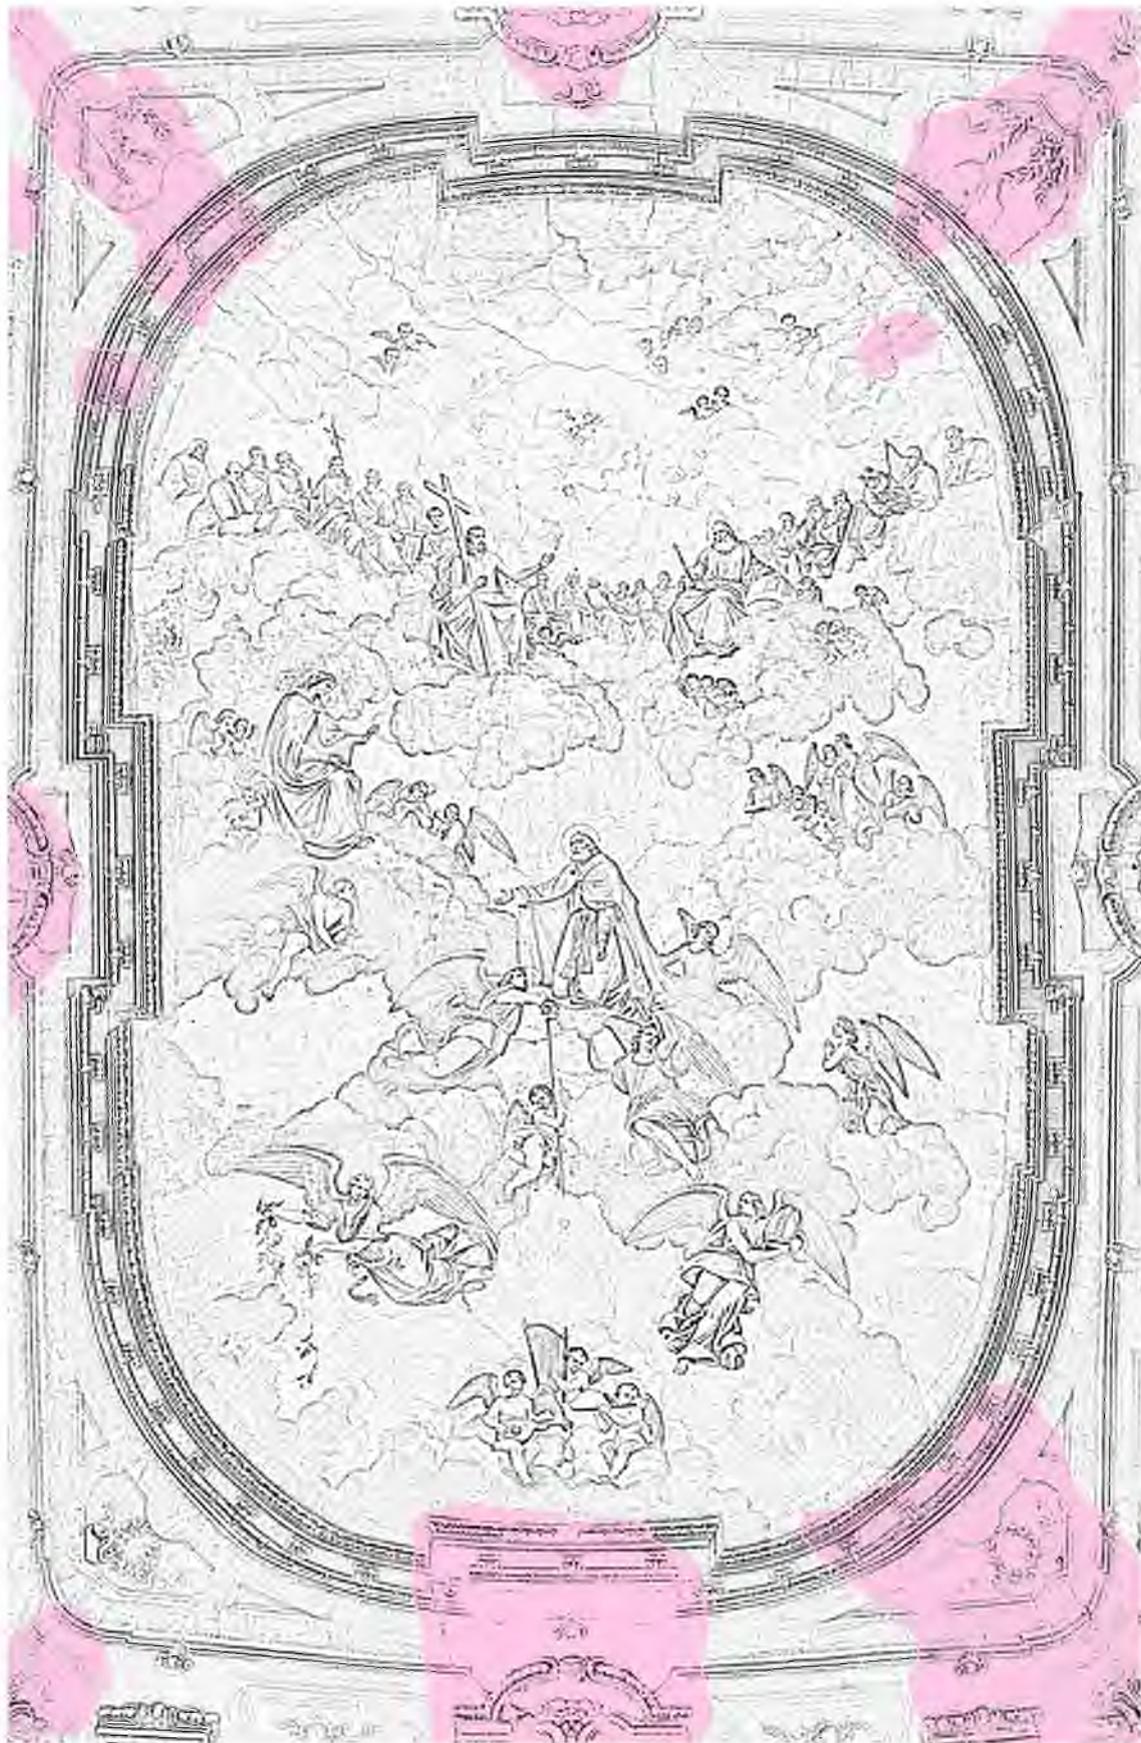
*Mappatura decoesione intonaco*

Le riprese di malta inaccettabili per composizione chimica e configurazione sono state risarcite previa asportazione con malta di calce idraulica e/o grassello e sabbia e granulometria simile all'originale. In alcune situazioni di lacune degli strati di intonaco di supporto si è riscontrato il distacco dell'arriccio dal supporto murario e il distacco dell'intonachino dall'arriccio (situazione manifestatasi sempre in prossimità di alcune ampie crepe) e si è intervenuti con l'inserzione, sino al punto di resistenza sul supporto murario, di barre filettate in acciaio e con iniezioni di malta premiscelata.

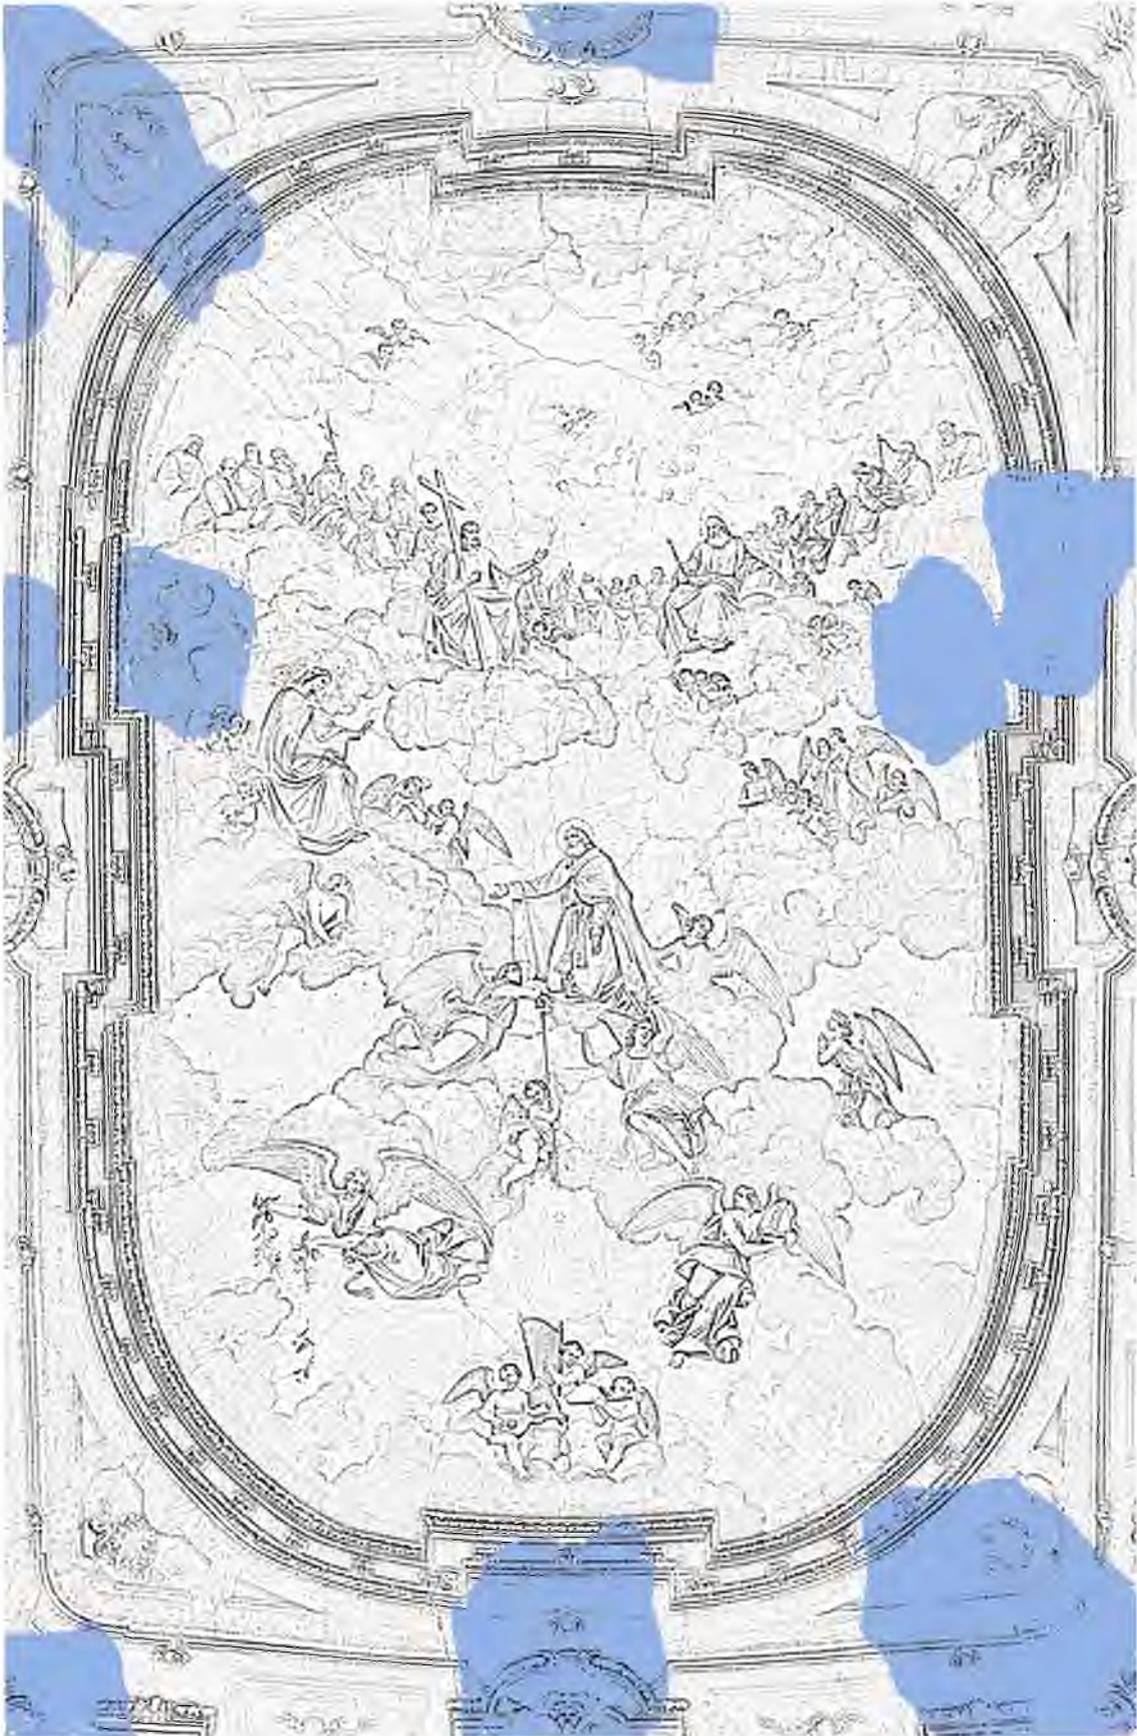
*Mappatura decoesione colore*

Pellicola pittorica	<p>Situazioni di cadute di colore e decoesione dei colori gialli e bruni, inscurimenti, sbiancamenti sollevamenti e distacchi diffusi su tutta la superficie. Le ridipinture eseguite probabilmente a tempera.</p>
Documentazione fotografica prima del restauro	<p>Fotografie di insieme</p> <p>Fotografie di particolari</p>
Intervento di restauro	<p>Asportazione polveri con pennelli morbidi, spugna whishab e aspiratori.</p> <p>Stratigrafie sulle ridipinture e saggi di prove di pulizia.</p> <p>Asportazione meccanica dei risarcimenti delle lacune dell'intonaco con malta idonea per composizione chimica e configurazione e delle ridipinture (Tramite azione meccanica a bisturi, vibroincisore e microscalpello). Desalinizzazione, consolidamento e pulizia di porzioni di dipinti in affresco tramite impacchi con Bicarbonato e/o Carbonato di Ammonio e Idrossido di Bario. Consolidamento e risarcimento dei difetti di adesione dell'intonaco tramite applicazione a pennello (di resina acrilica in emulsione) ed iniezioni di malta, a basso peso specifico per le volte.</p>

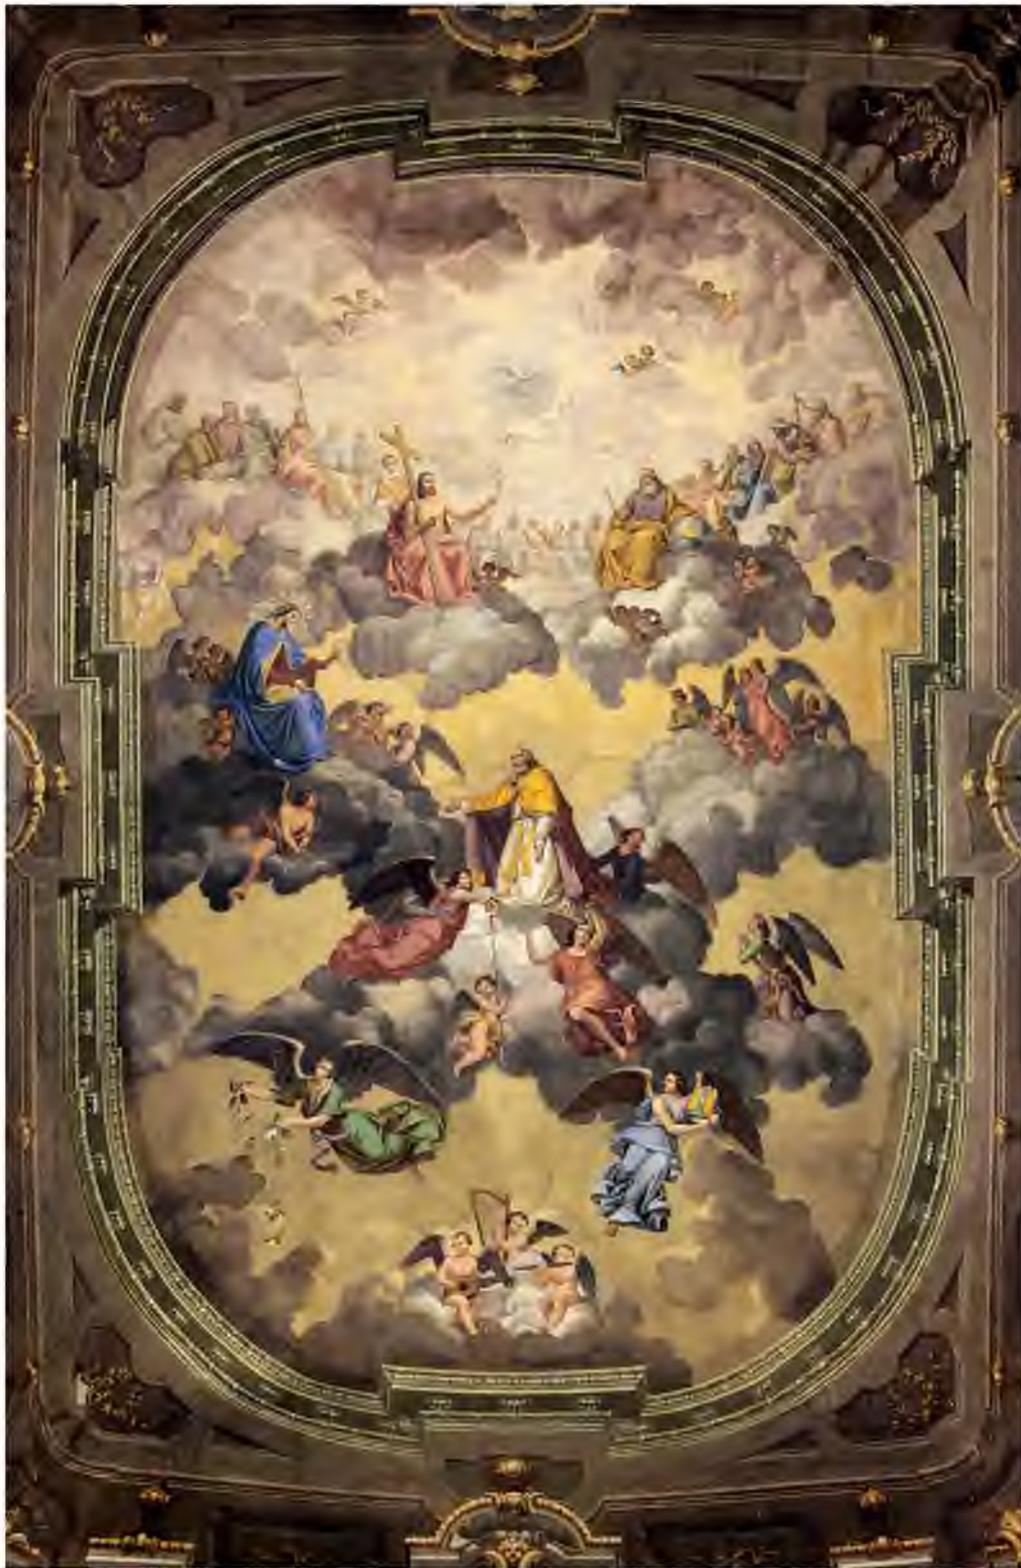
Fotografia n° 1

Infiltrazioni di acqua piovana dalle coperture hanno danneggiato in più punti sia i dipinti in buon fresco del dipinto del "Paradiso" (*firmato Luigi Sacco 1866*), delle quattro virtù cardinali (*Prudenza, Giustizia, Fortezza e Temperanza, stesso autore*) poste intorno ad esso sugli angoli e delle partiture architettoniche e decorazioni eseguite a secco.

Volta , stato di conservazione.

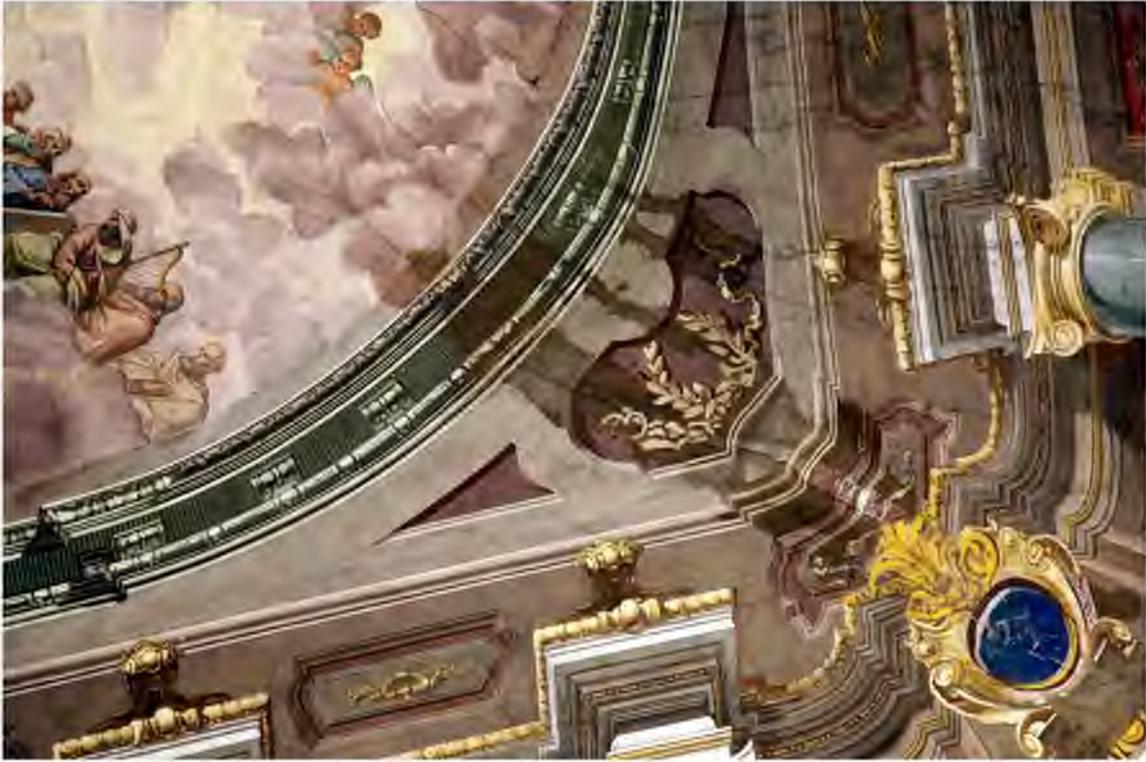
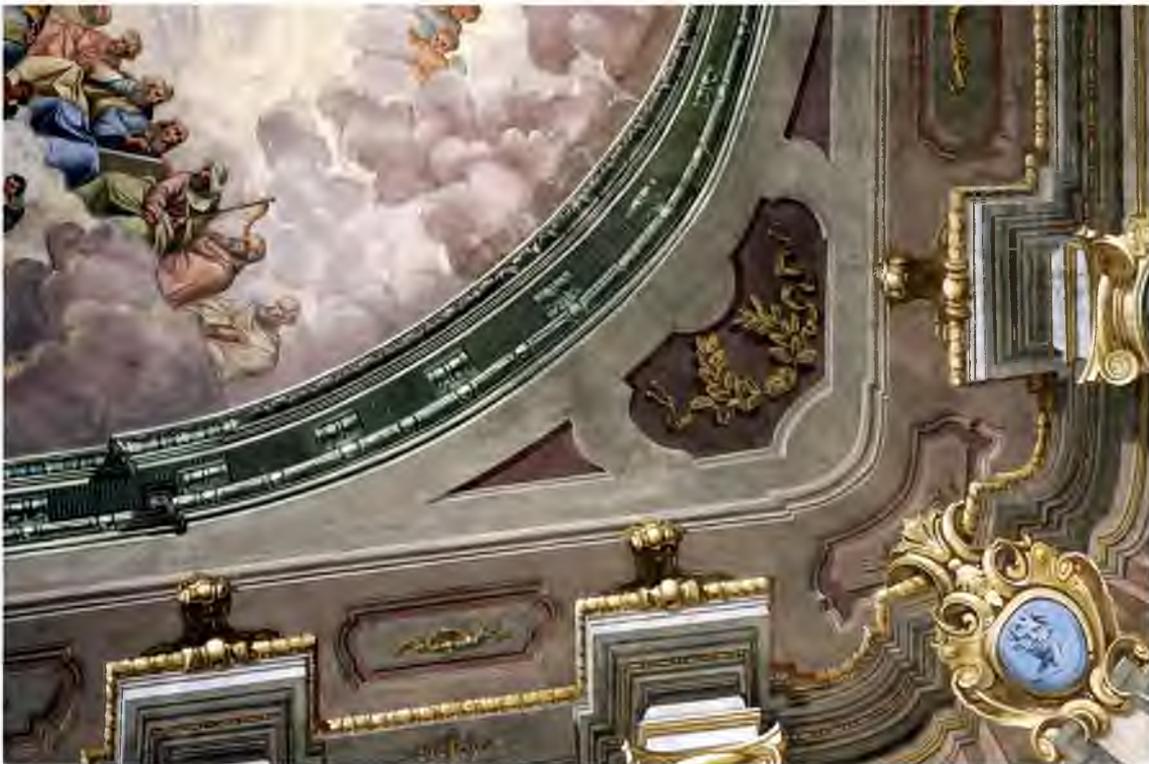
Fotografia n° 2 e n° 3

*Foto n° 2* stato di conservazione, *foto n° 3* stesso particolare a restauro avvenuto.

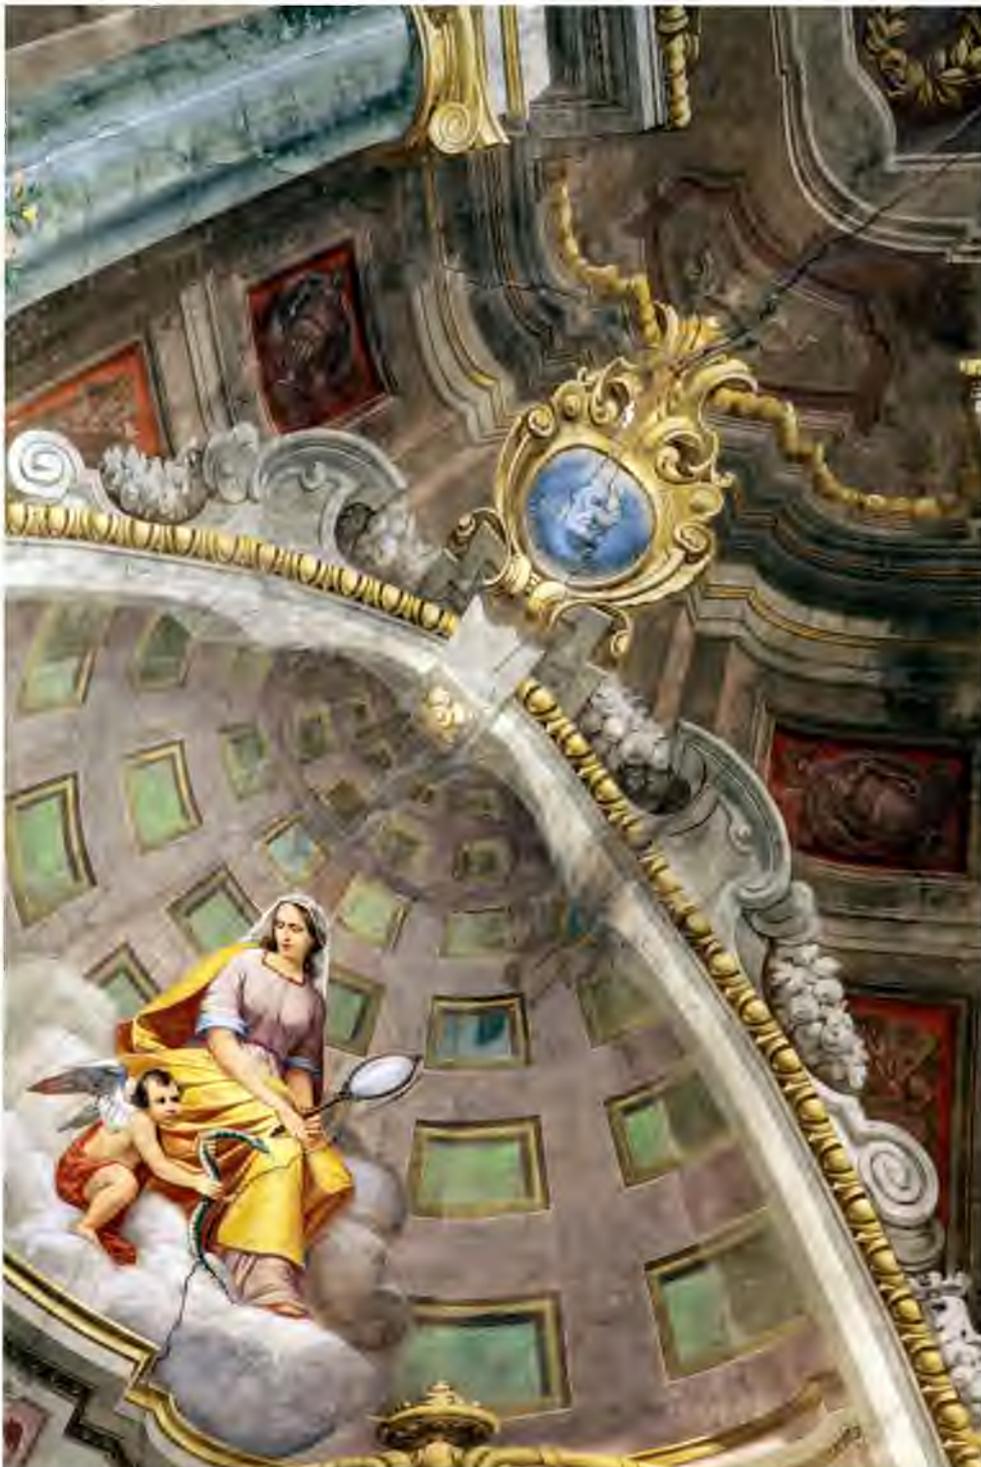
Fotografia n° 4

#### Stato di conservazione

Sono visibili i segni delle infiltrazioni che hanno causato efflorescenze saline, inscurimenti e sbiancamenti, decoesione della malta e distacchi di porzioni di intonaco

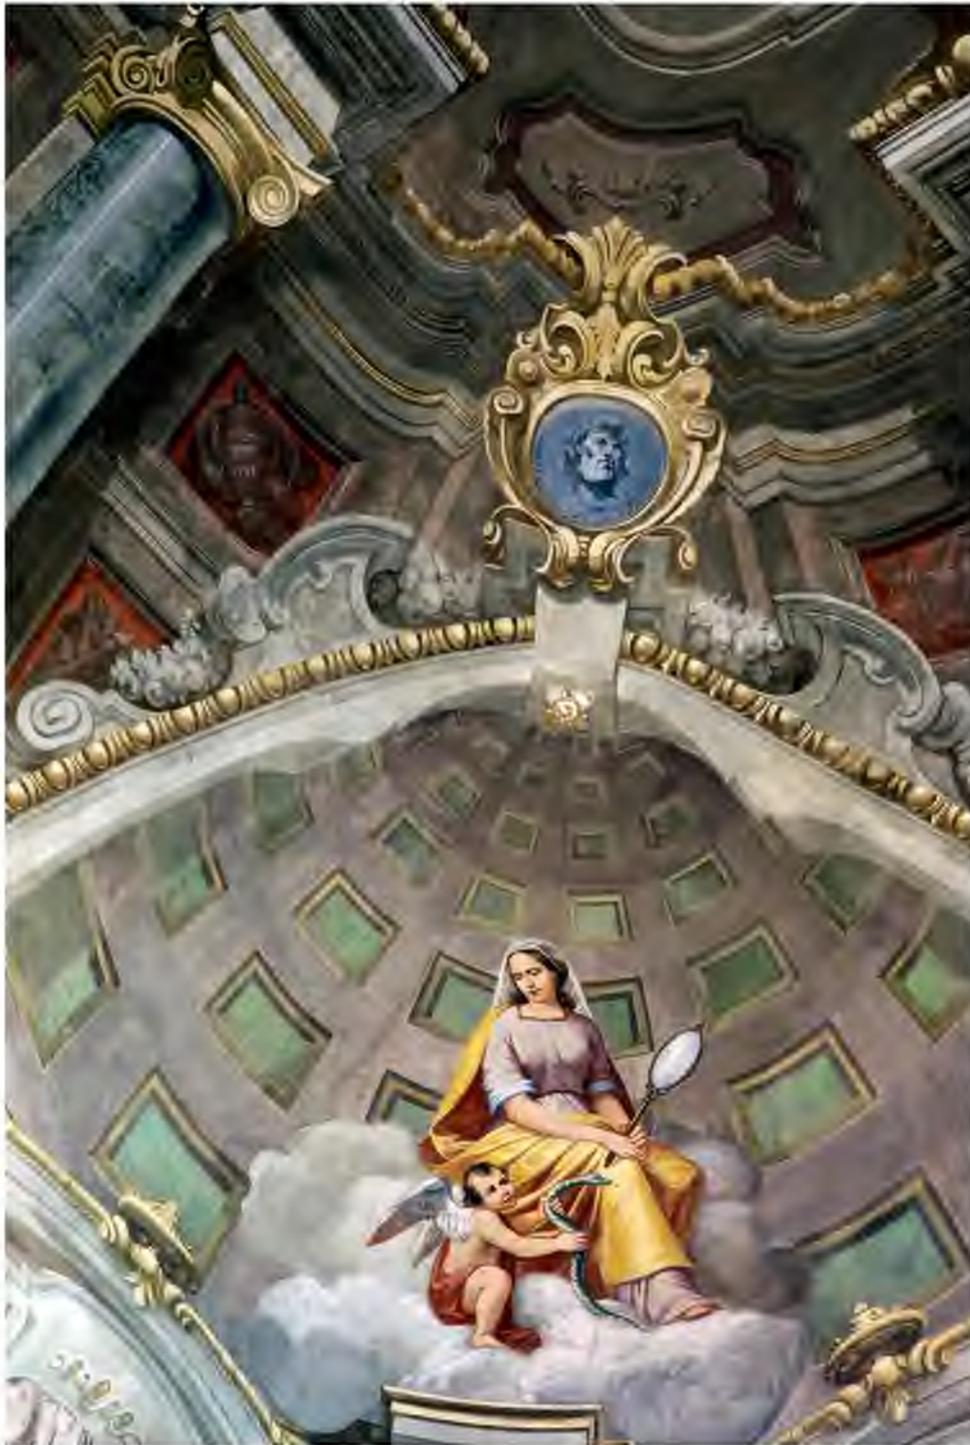
Fotografia n° 5

Lo stesso particolare della fotografia precedente n° 4 a restauro ultimato

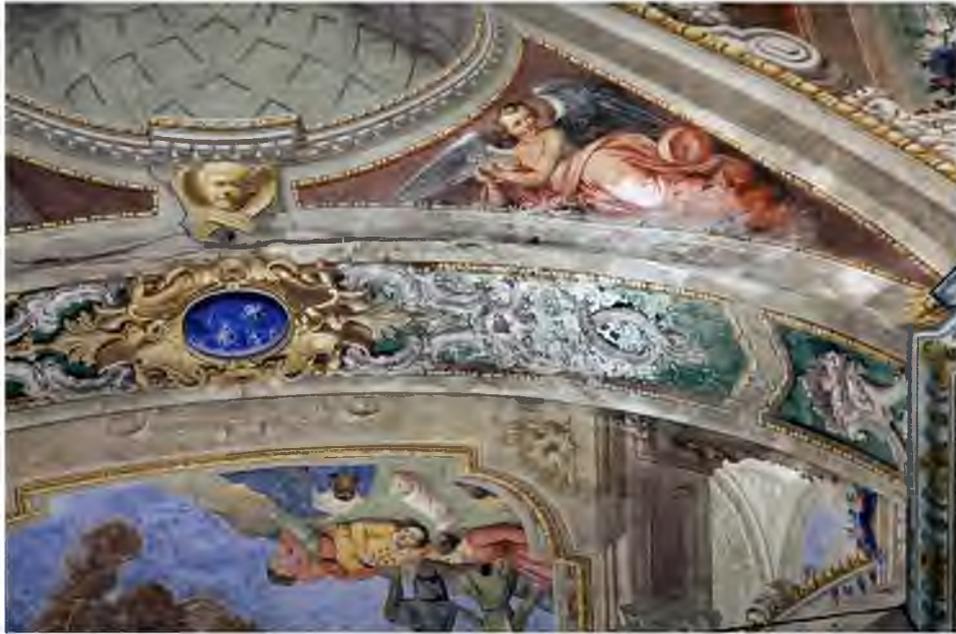
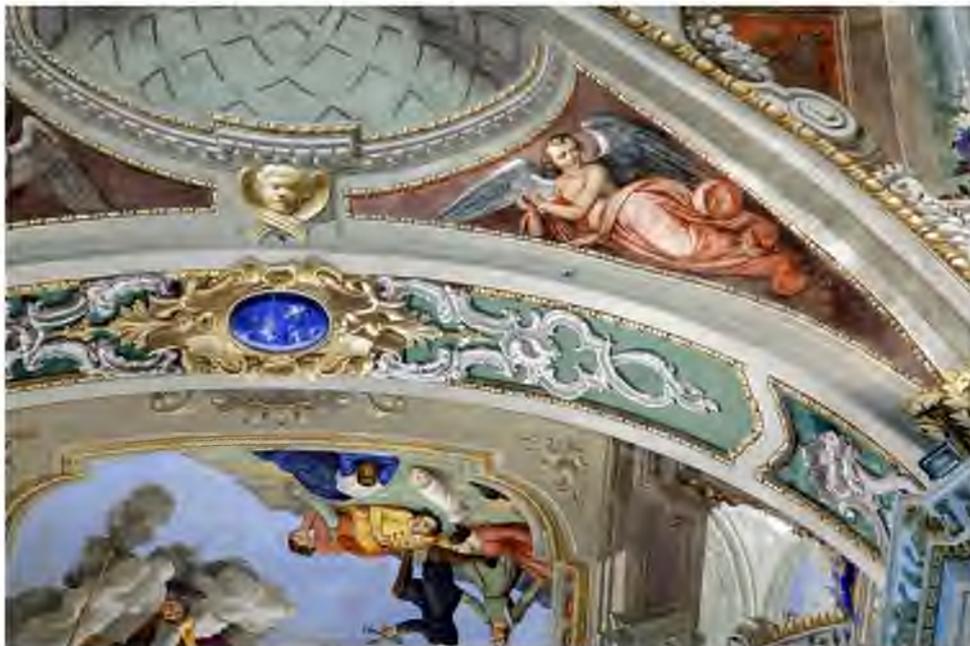
Due particolari prima e dopo il restauro

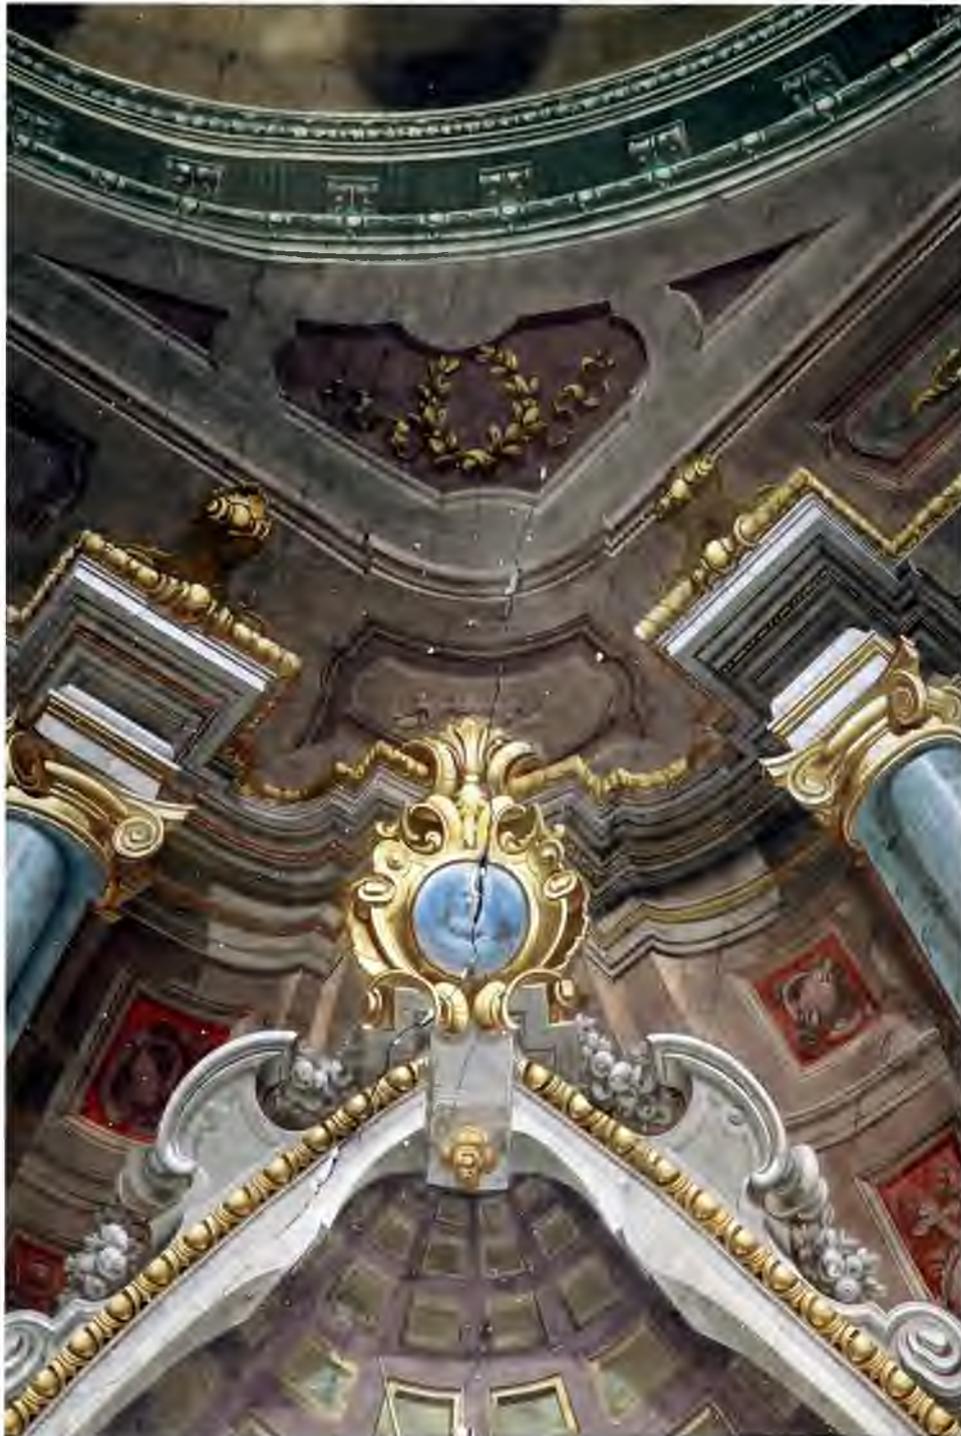
Fotografia n° 7

Stato di conservazione

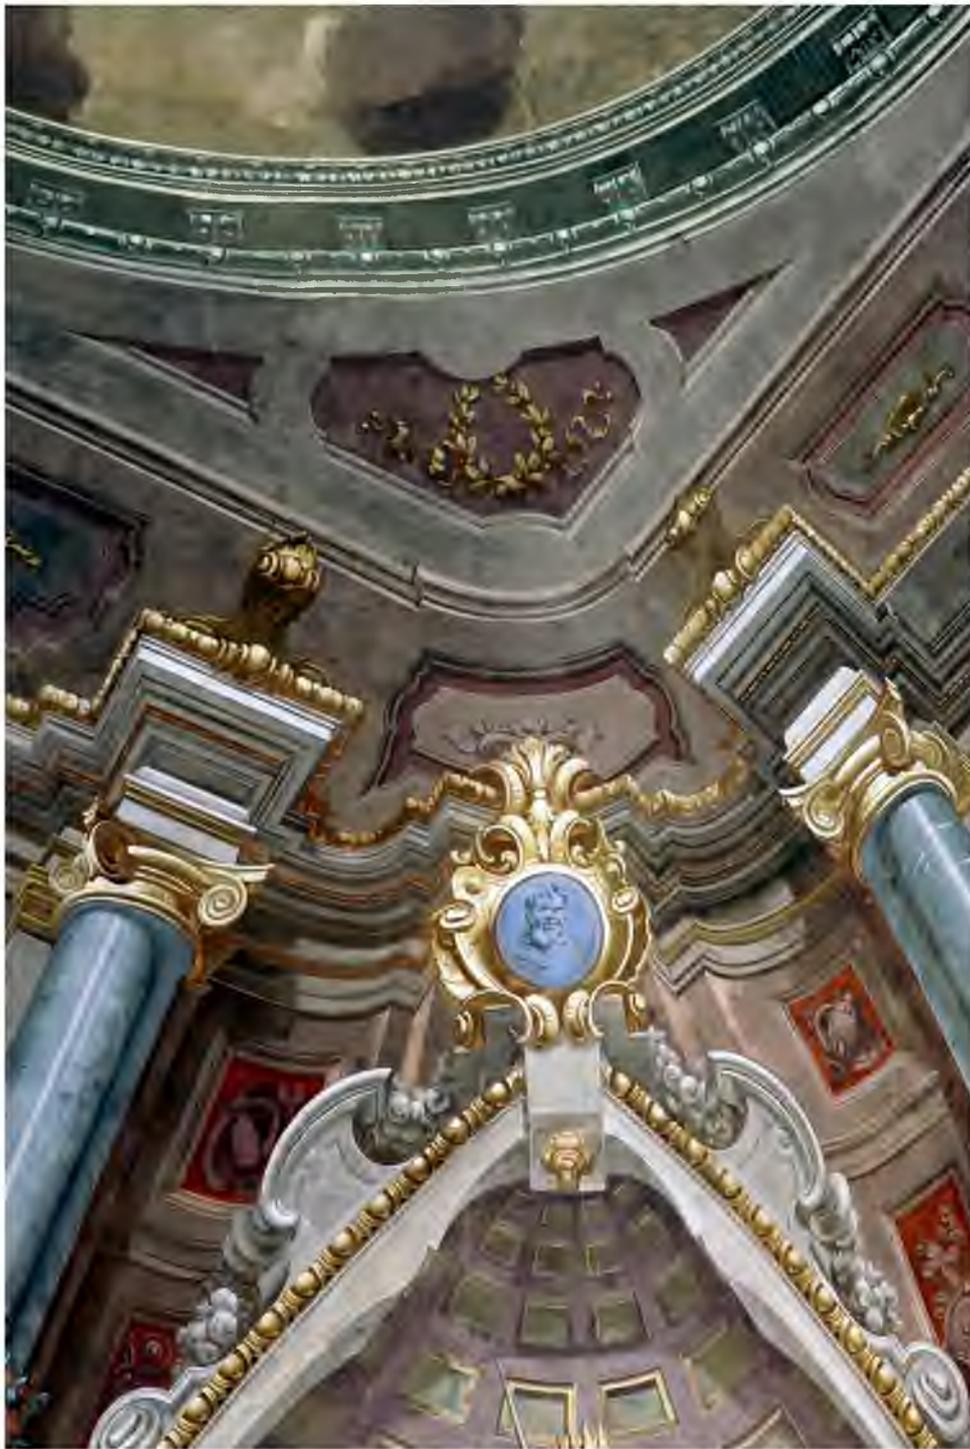
Fotografia n° 8

Lo stesso particolare della fotografia precedente n° 7 a restauro ultimato

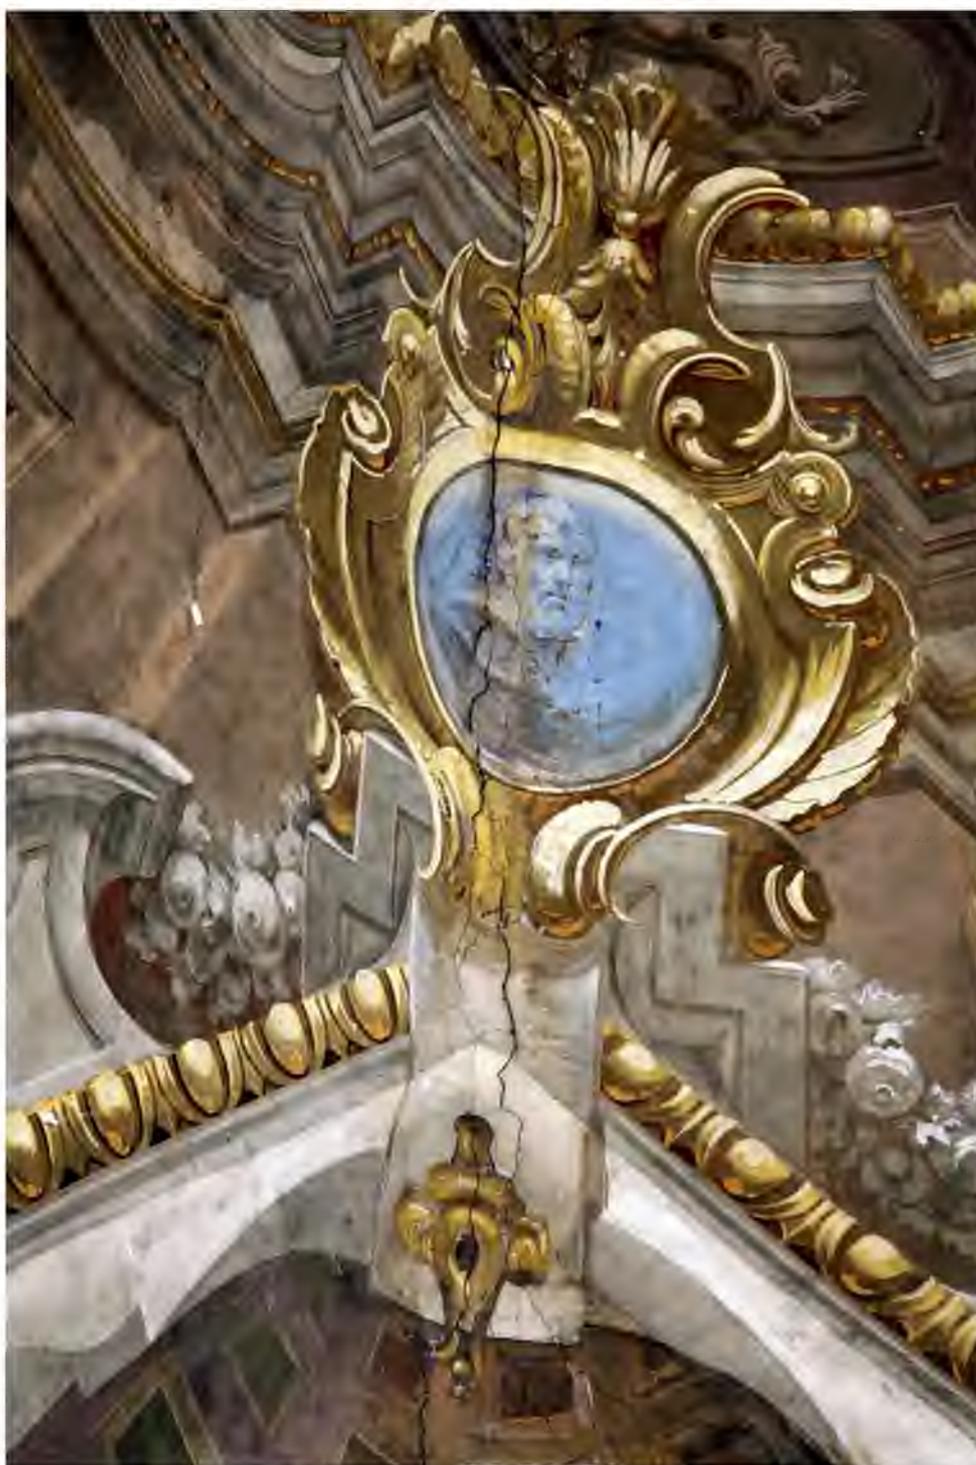
Fotografia n° 9

Stato di conservazione

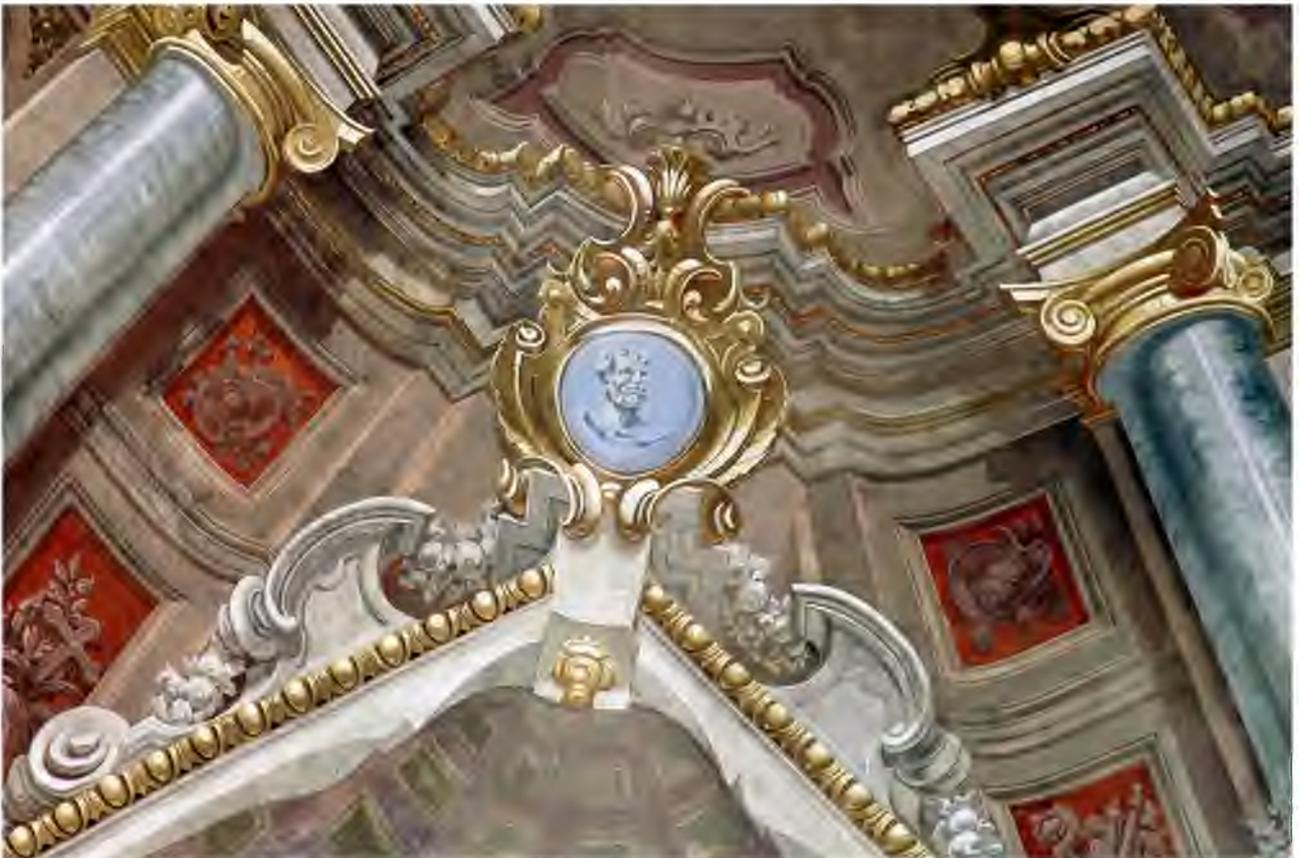
Fotografia n° 10

Lo stesso particolare della fotografia precedente n° 9 a restauro ultimato
