**LAVORI DI RESTAURO CONSERVATIVO  
DELLA VOLTA DELLA BASILICA  
DI  
“ SAN NICOLO’ ”  
DI PIETRA LIGURE (SV)**

**(gennaio 2013 - Giugno 2013)**

## **LA VOLTA DELLA BASILICA DI “SAN NICOLO’ “ DI PIETRA LIGURE (SV)**

### **Relazione tecnica:**

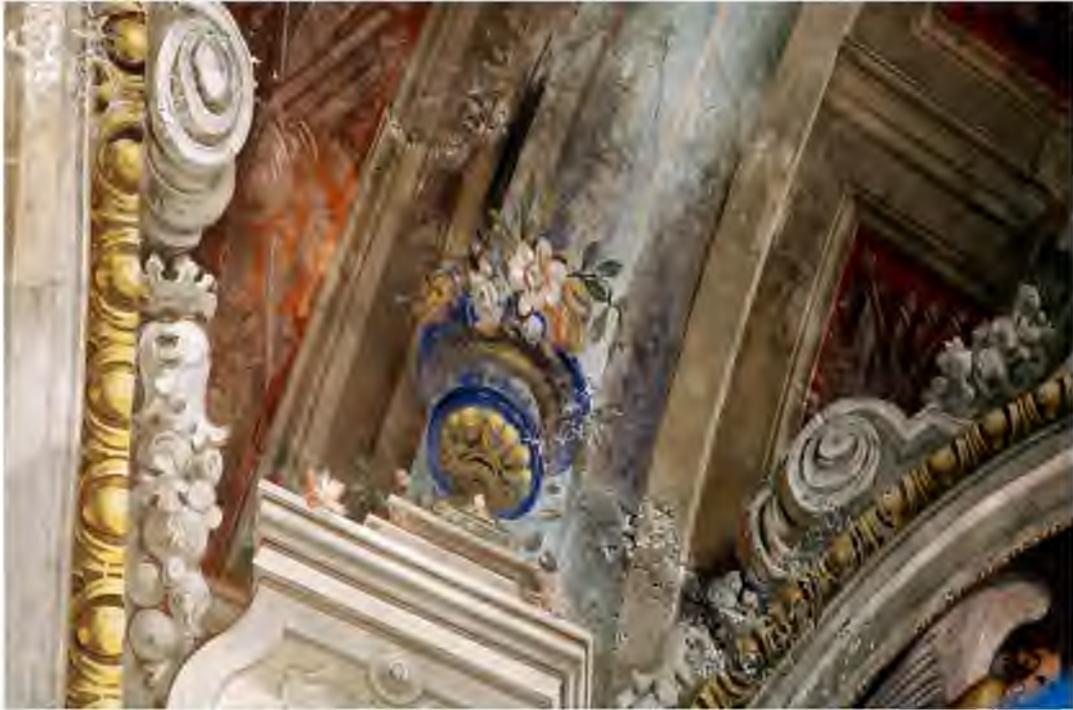
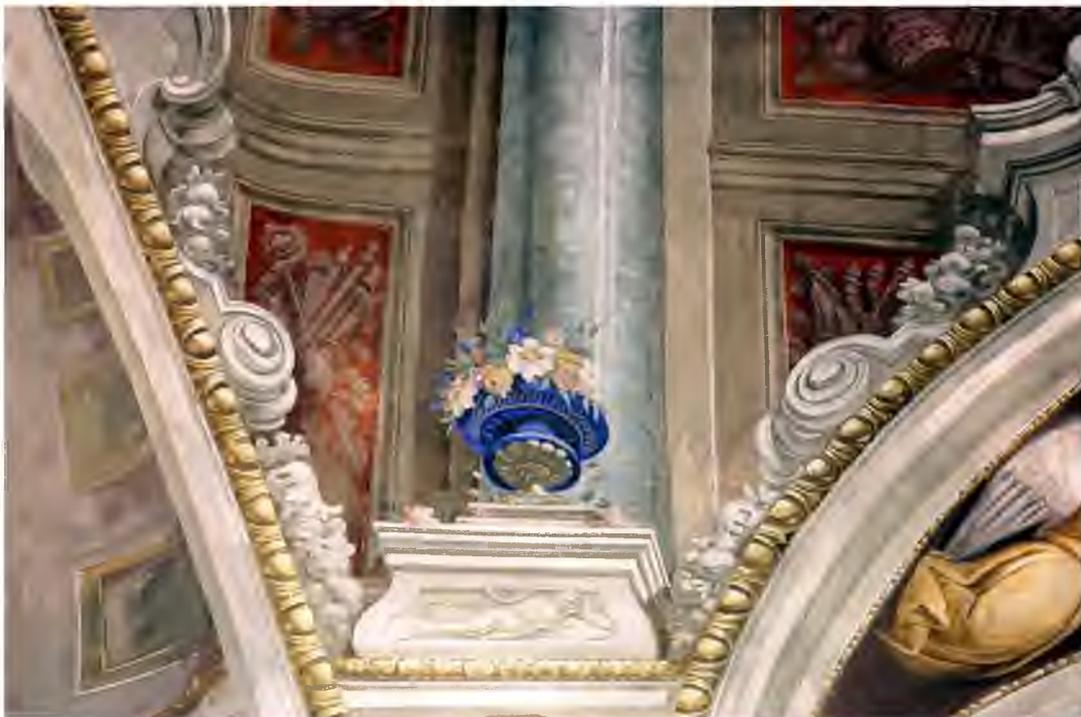
Due particolari prima e dopo il restauro

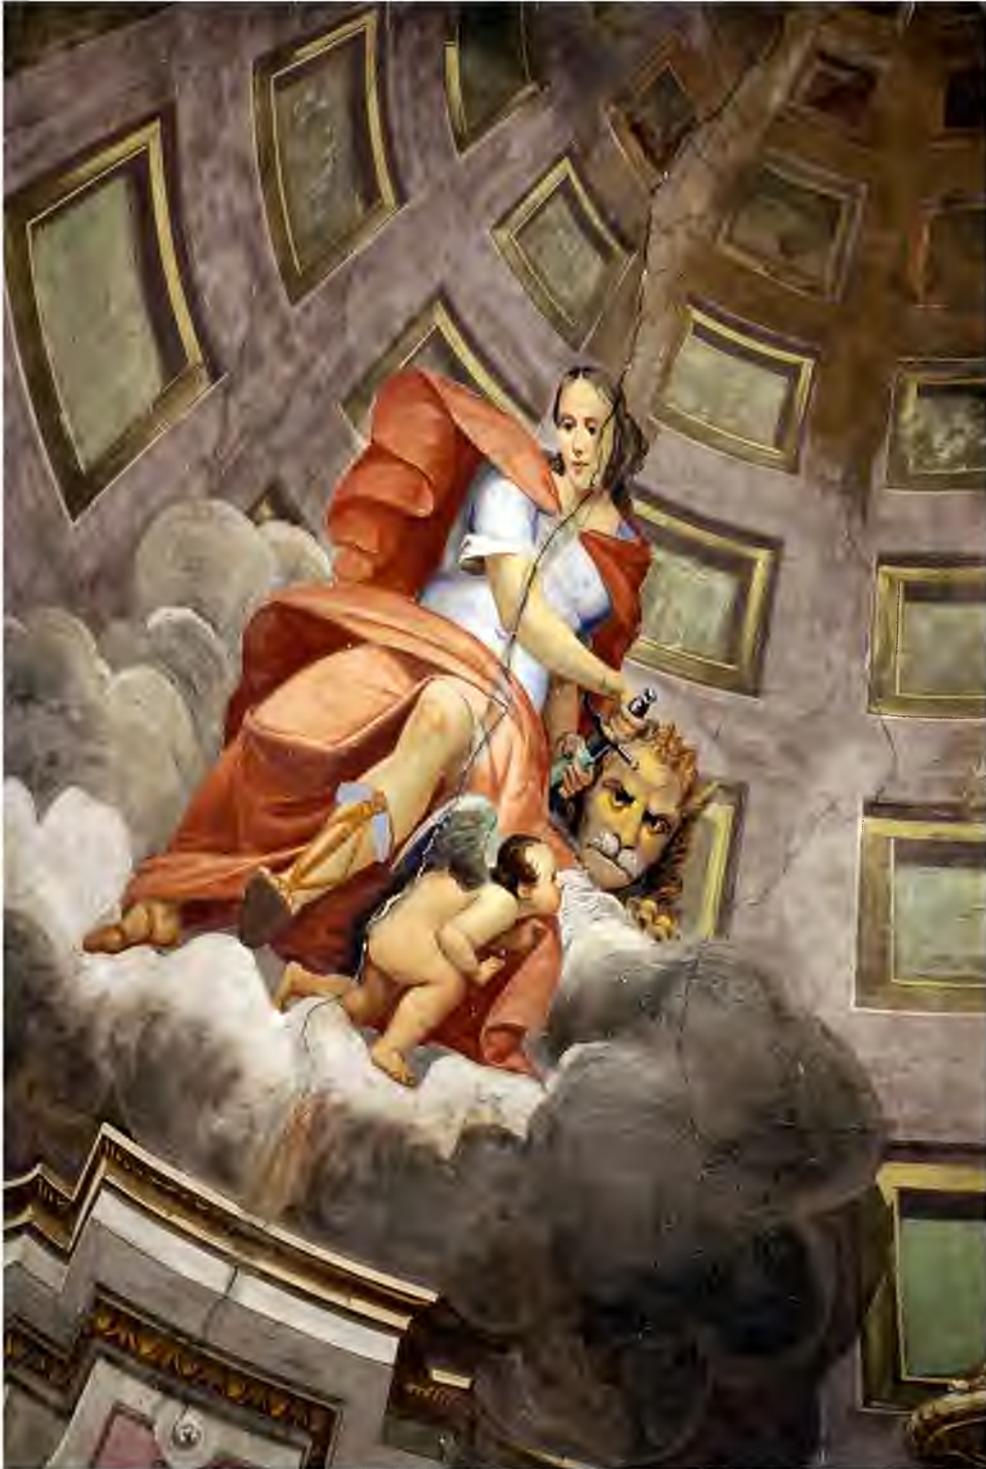
Fotografia n° 13

Particolare, stato di conservazione  
“Fortezza” una delle quattro virtù cardinali poste sugli angoli della volta.

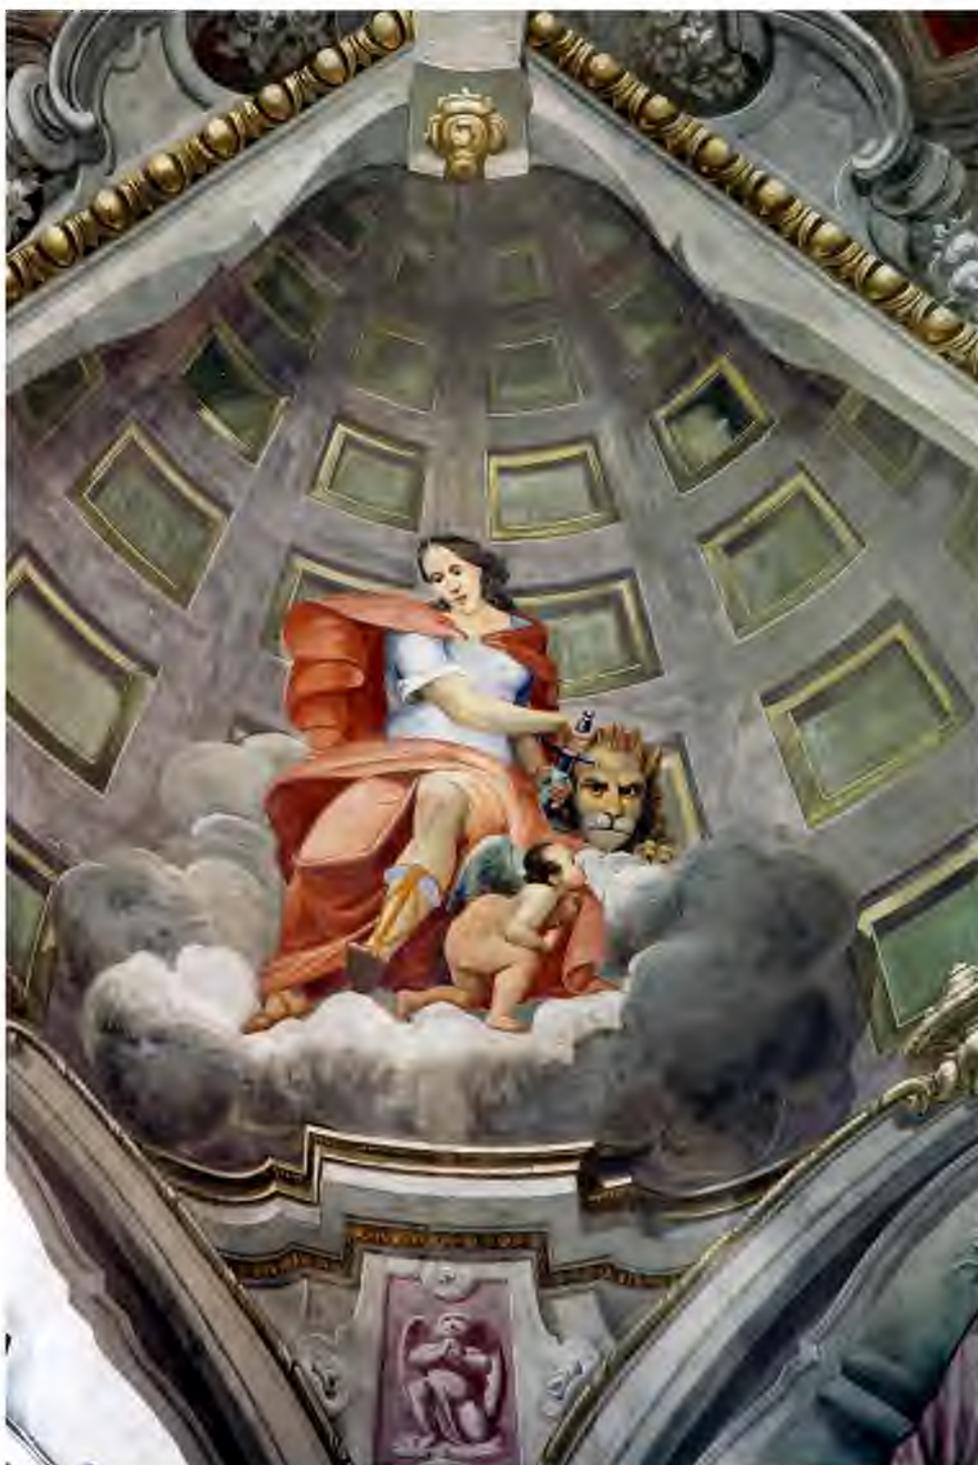
Fotografia n° 14

Lo stesso particolare della fotografia precedente n° 13 a restauro ultimato

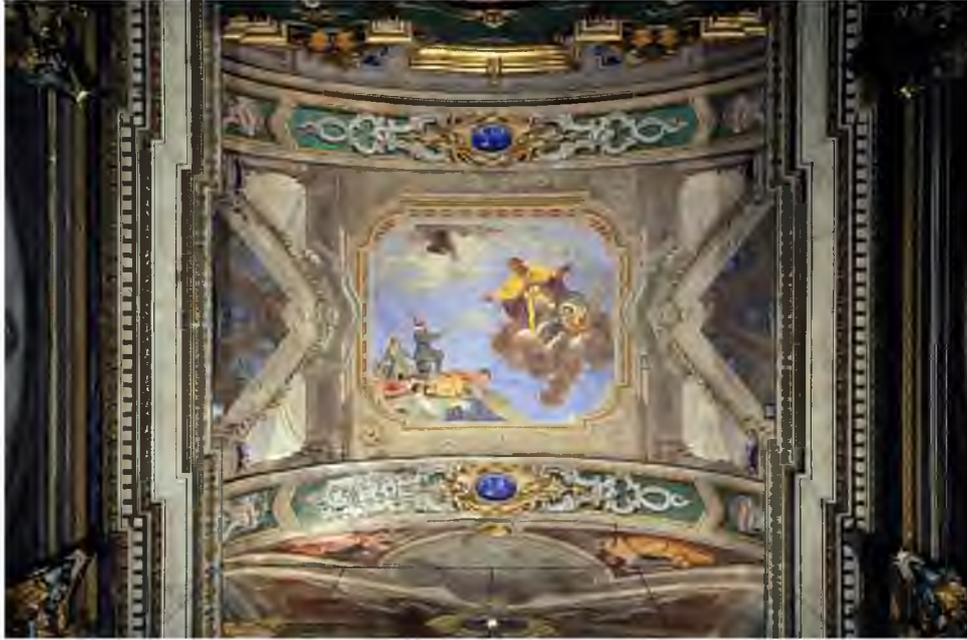
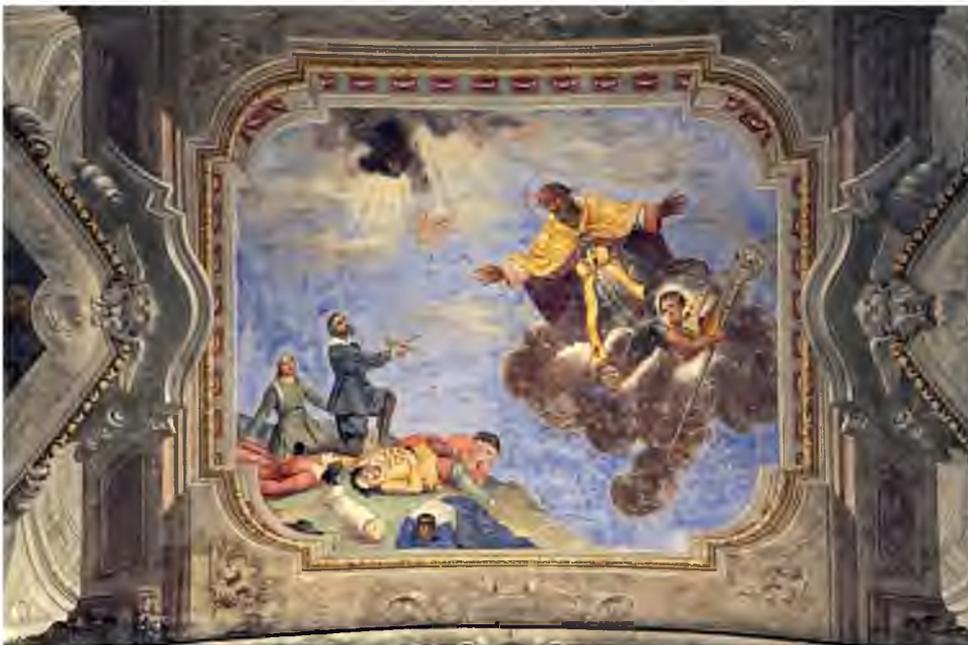
Stato di conservazione , volta sopra l'organo  
"S. Nicolò assiso in cielo riceve le chiavi della città dal podestà" dipinto da Luigi Sacco

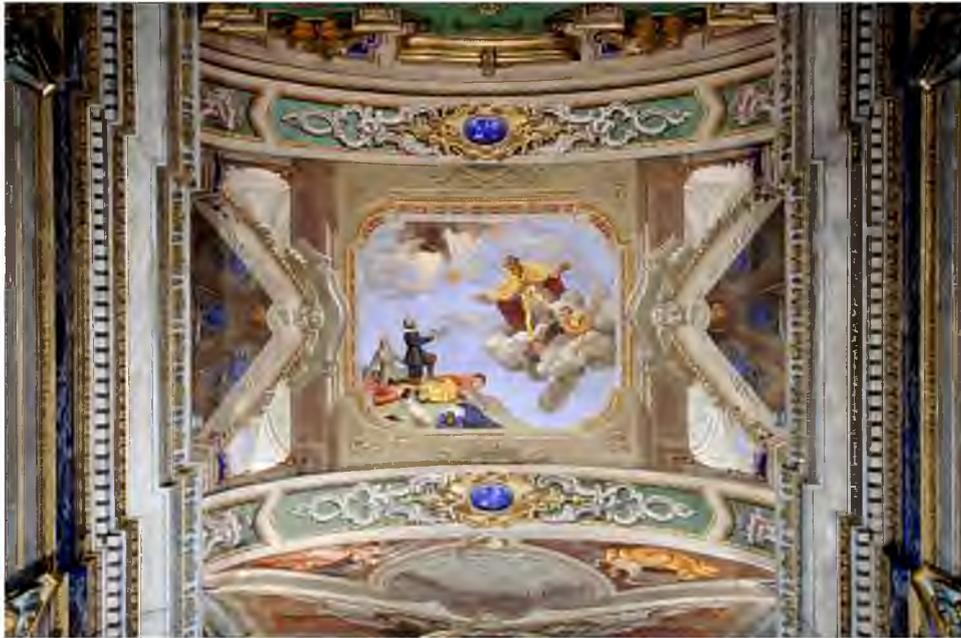
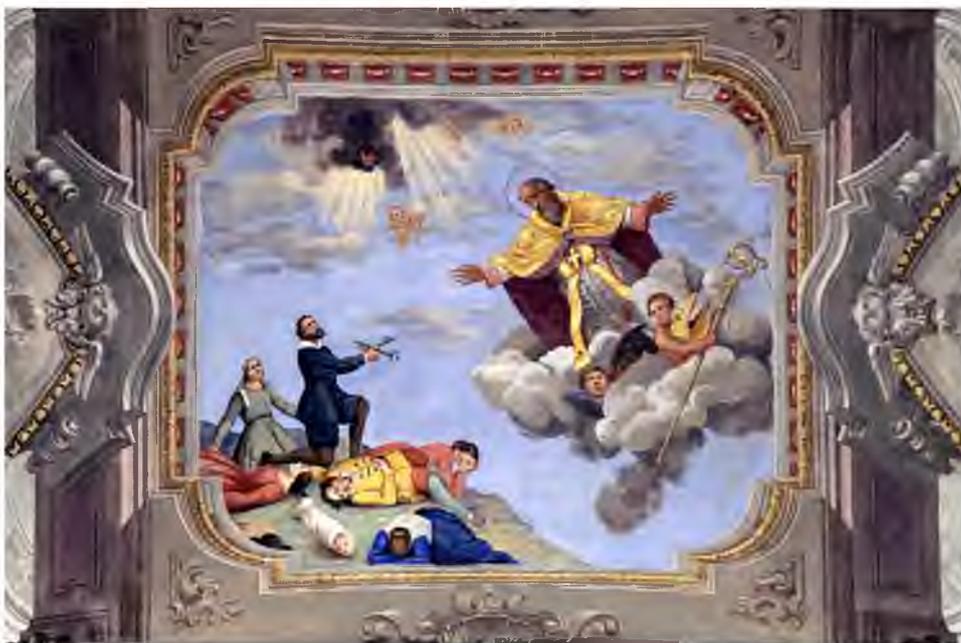
Gli stessi particolari delle fotografie precedenti n° 15 e 16 a restauro ultimato

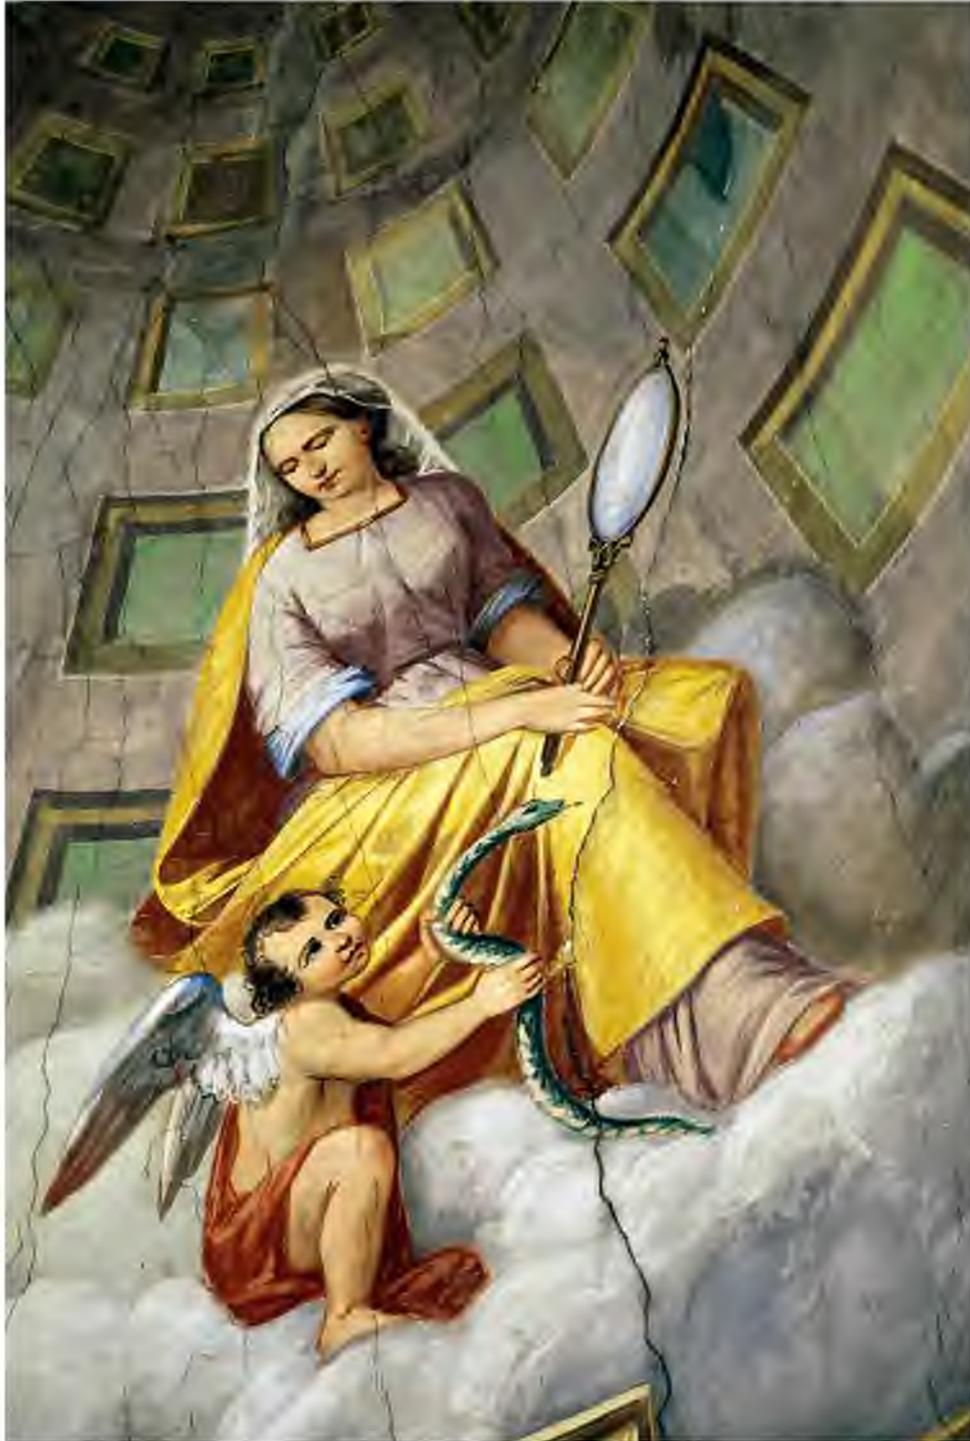
Fotografia n° 19

Particolare, stato di conservazione  
"Prudenza" una delle quattro virtù cardinali poste sugli angoli della volta.

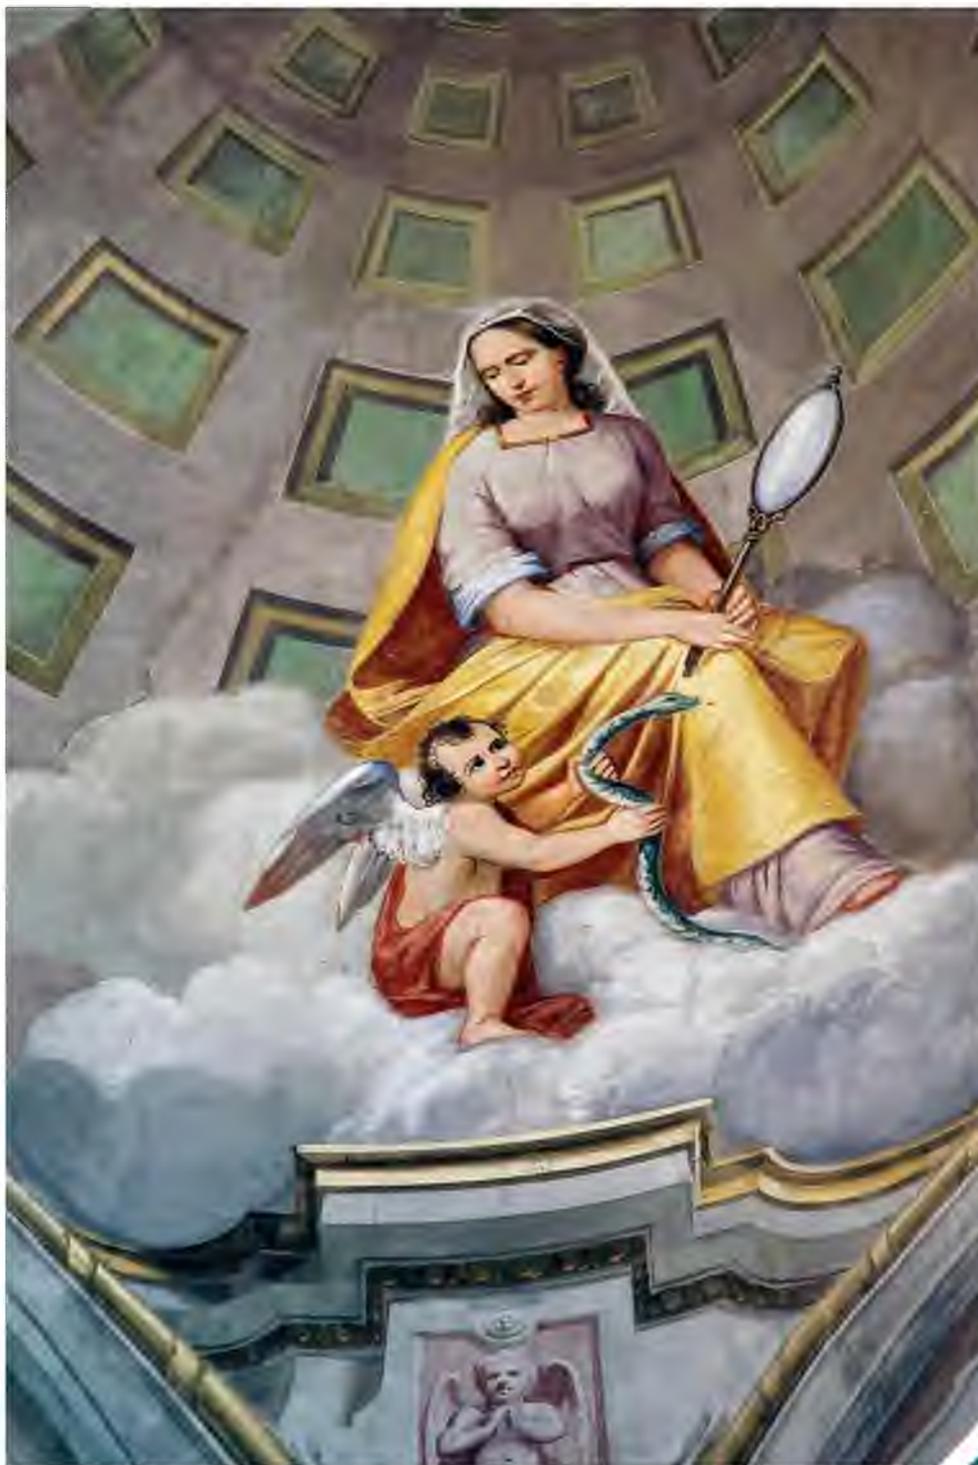
Fotografia n° 20

Lo stesso particolare della fotografia precedente n° 19 a restauro ultimato

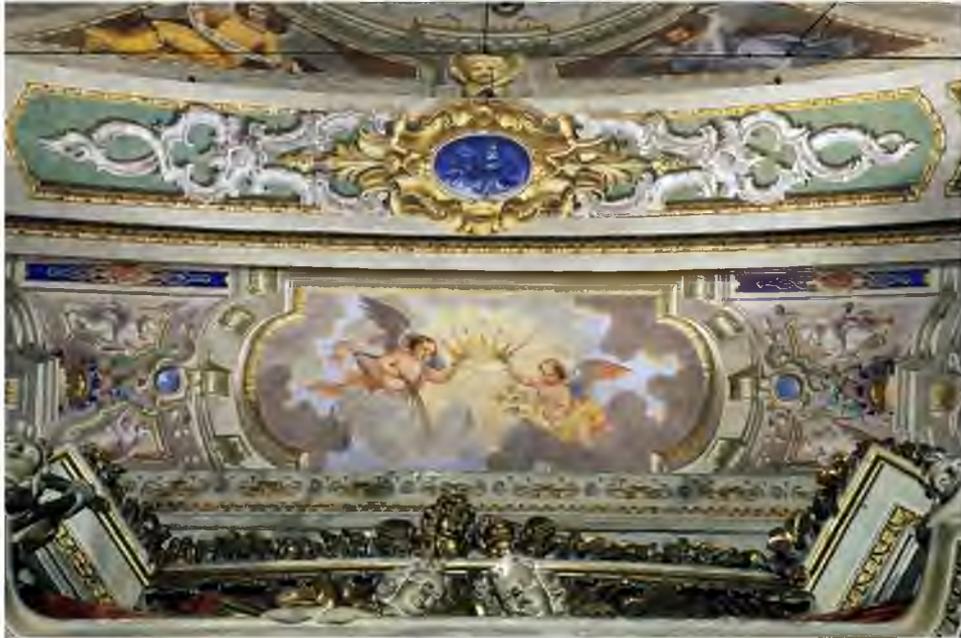
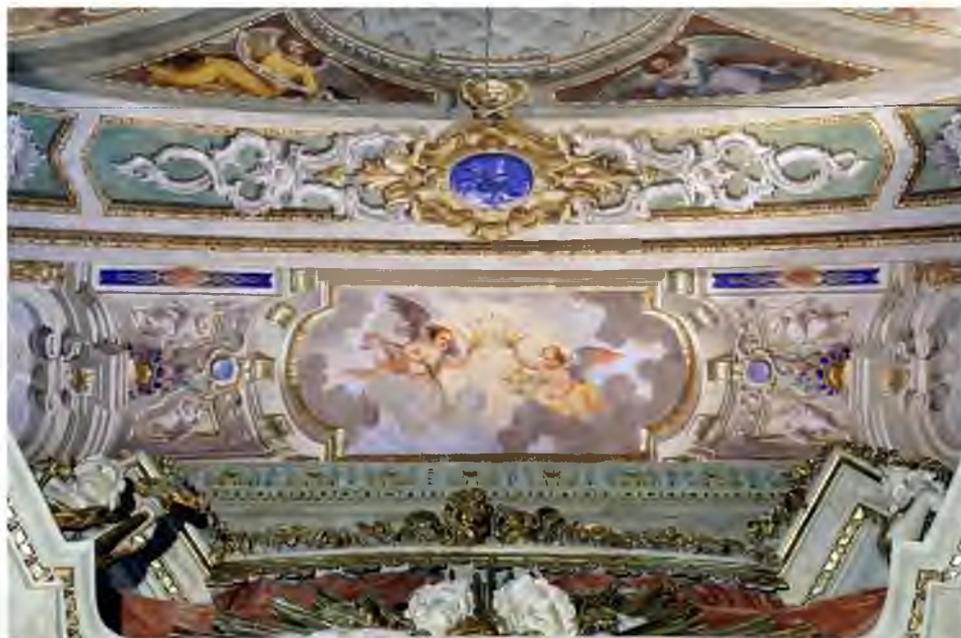
Due particolari della volta sopra un'altare laterale centrale prima e dopo il restauro

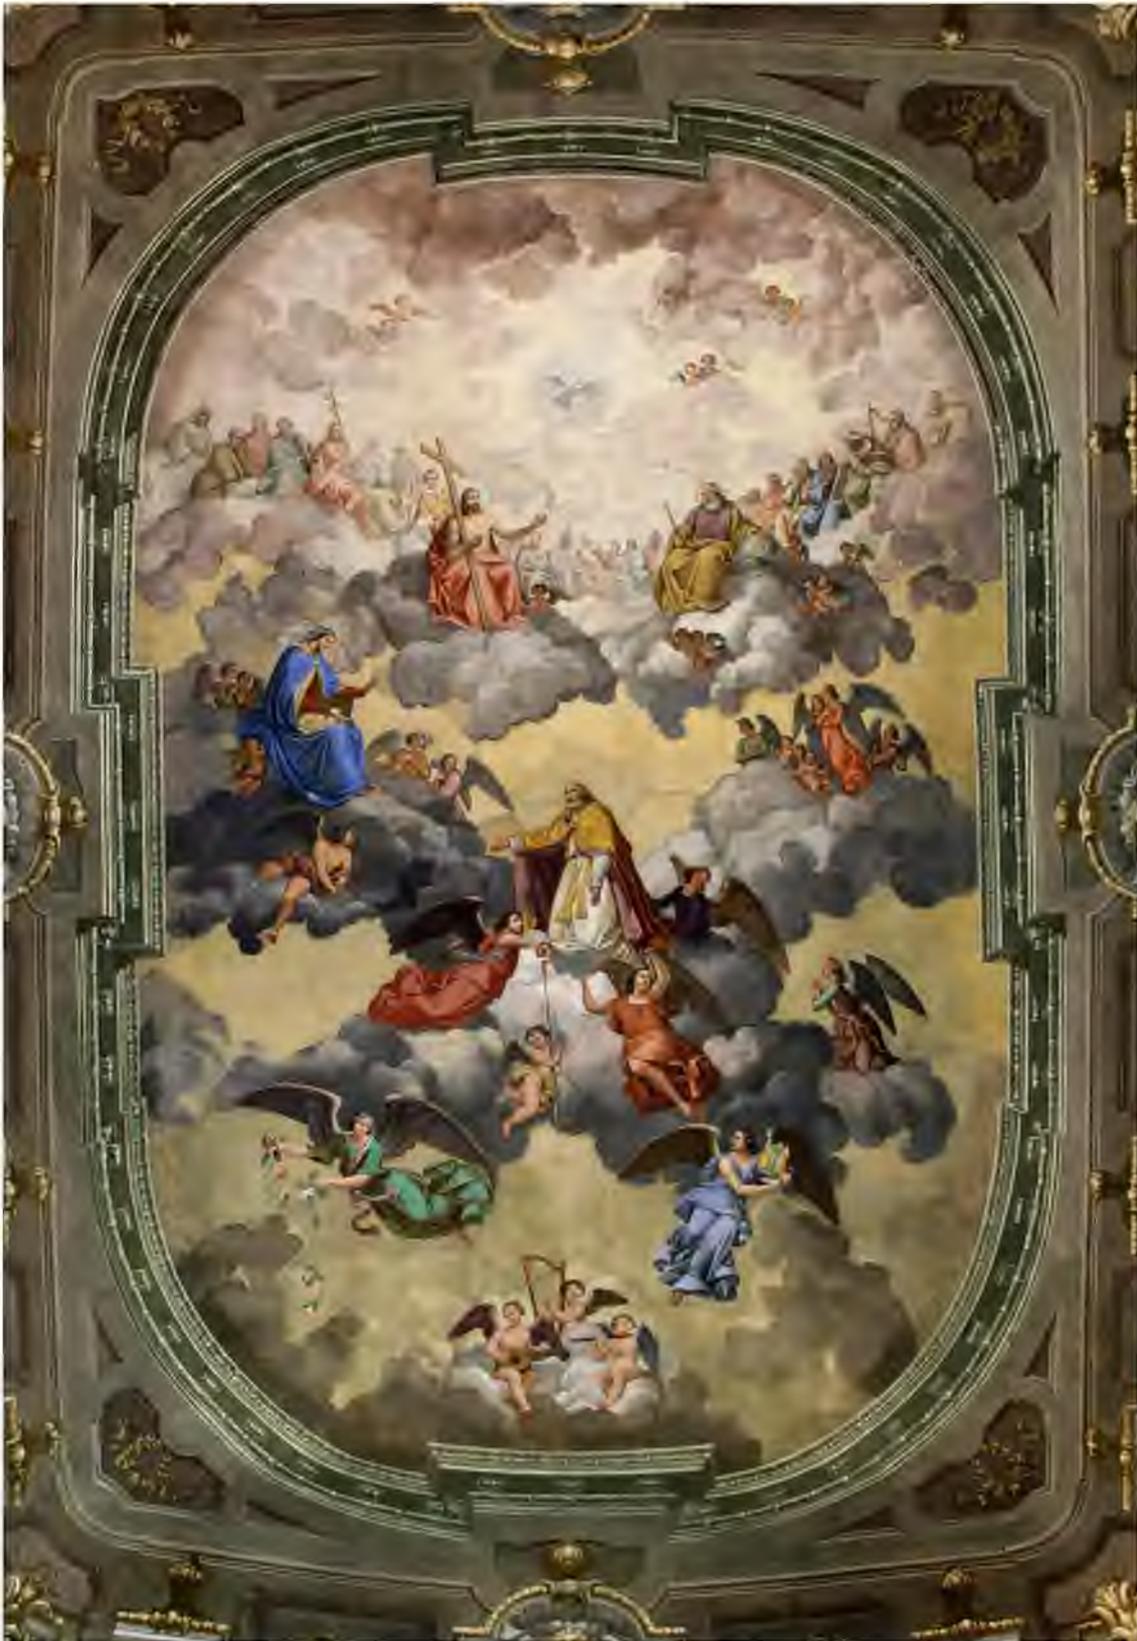
Fotografia n° 30

"Il paradiso" a restauro ultimato
