**LAVORI DI RESTAURO CONSERVATIVO
DELLA NAVATA E DEGLI ALTARI LATERALI
DELLA BASILICA
DI
“ SAN NICOLO’ ”
DI PIETRA LIGURE (SV)**

(Novembre 2011 - Novembre 2012)

Relazione tecnica:

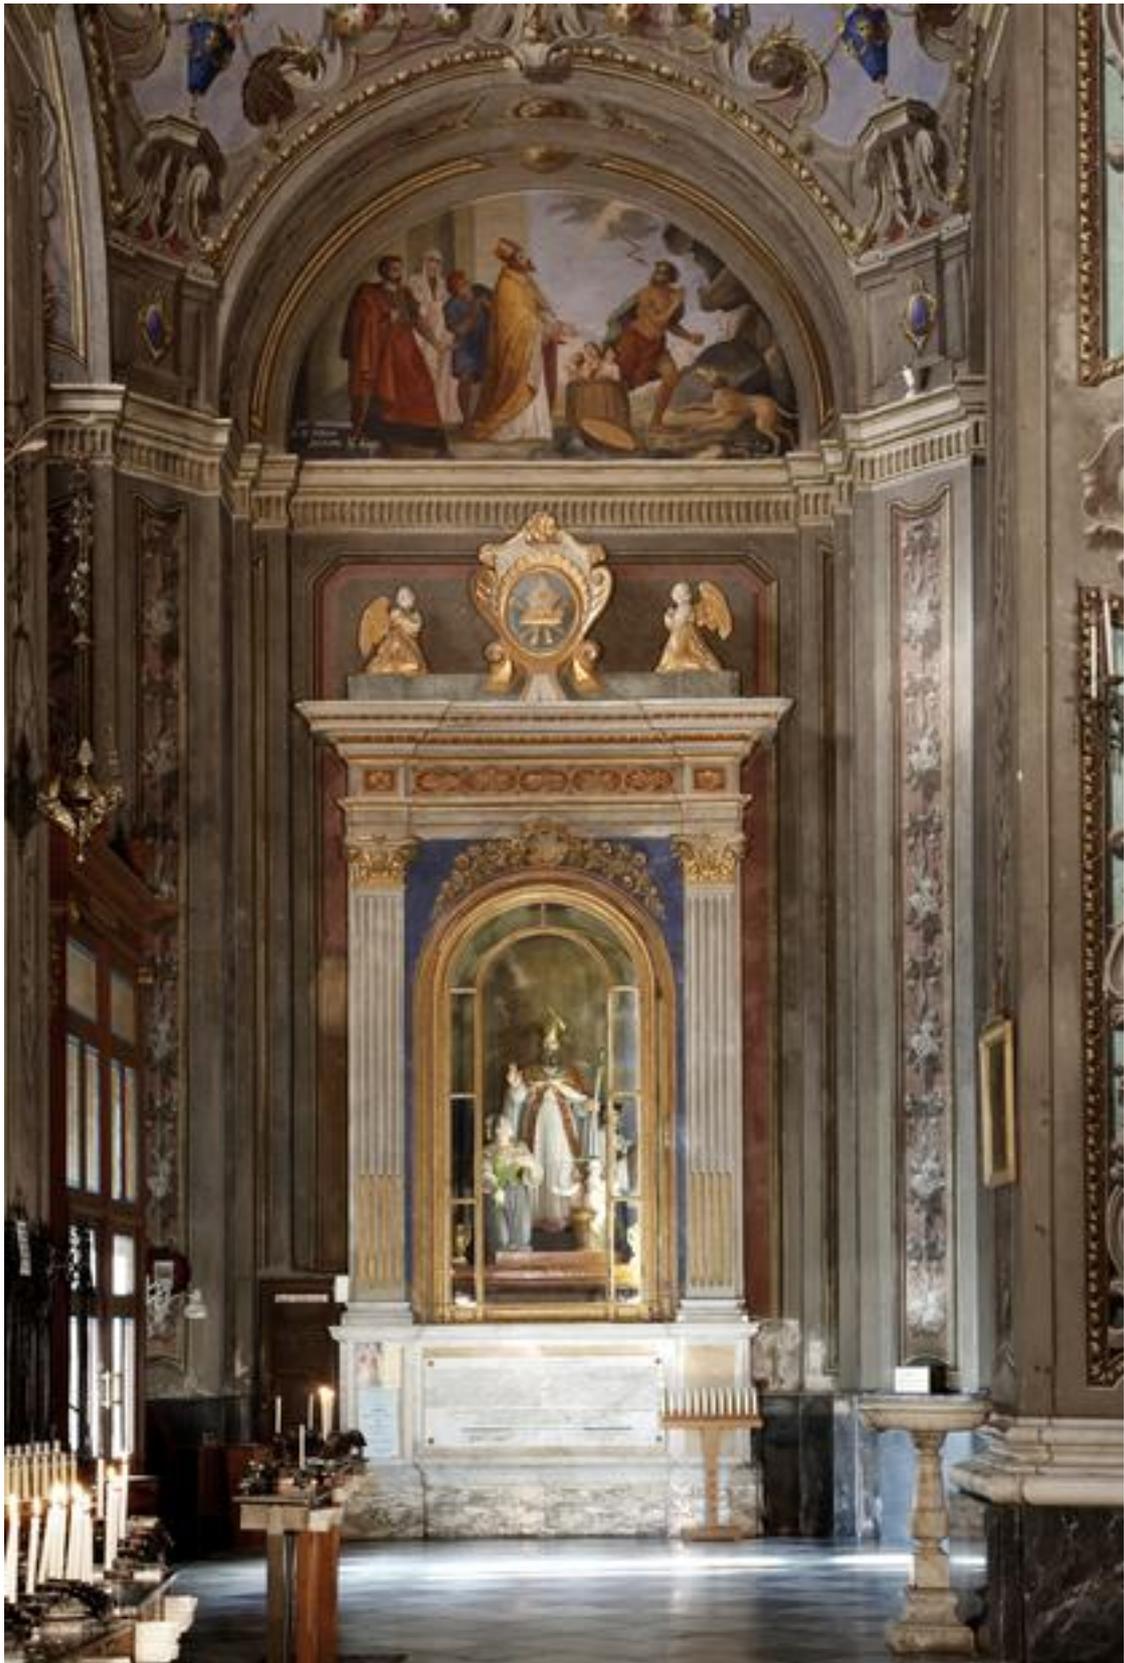
Fotografia n° 8

La nicchia di San Nicolò e sopra la lunetta con “Il miracolo della resurrezione di tre bambini” a firma di Luigi Sacco sul lato destro in basso e la scritta “*Per commissione di don Antioco Accame fu Luigi*” (1862 circa) sul lato sinistro in basso .

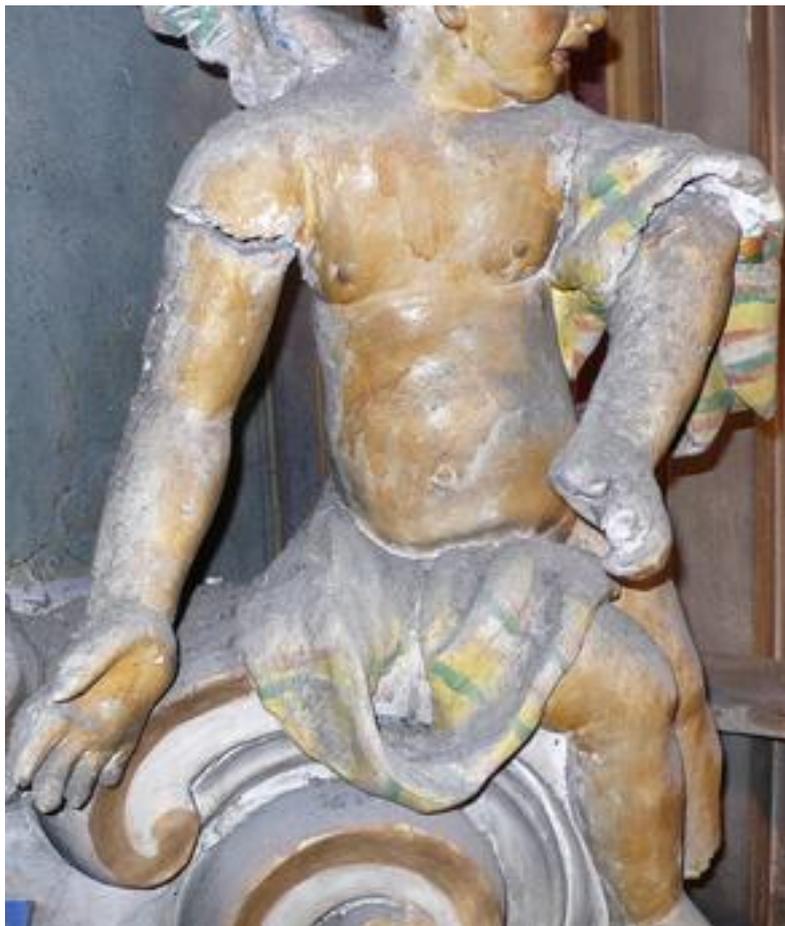
Fotografia n° 16 e 17

Stato di conservazione di particolari di decorazioni a rilievo e statue all'interno delle cappelle

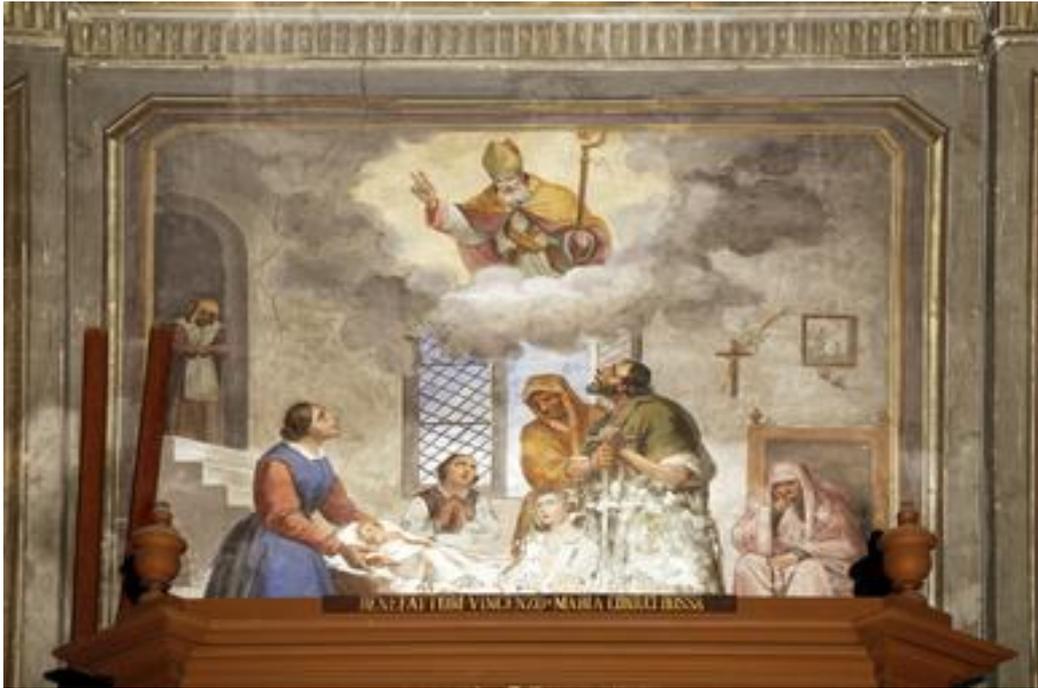
Fotografia n° 20

Affresco sopra il tamburo porta d'ingresso lato mare di luigi Sacco "San Nicolò salva un bimbo malato" 1866 circa

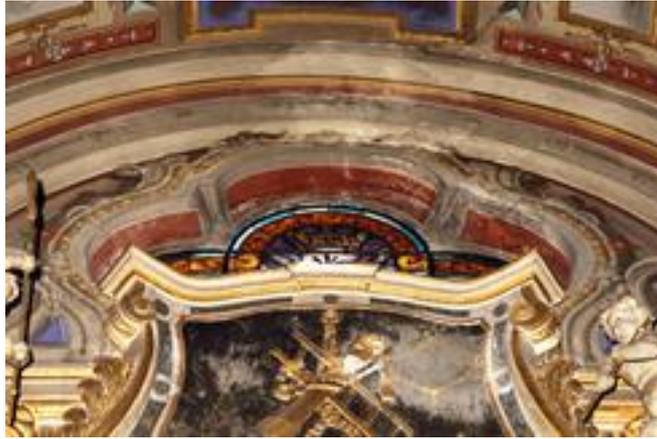
Fotografia n° 37

Cappella della Crocifissione, stato di conservazione
